# ► Skredfarevurdering Øyer aktivitetssenter, Øyer kommune

Reguleringsplan

Oppdragsnr.: 52403539 Dokumentnr.: RIG-RAPP-001-Skredfarevurdering Versjon: J01 Dato: 2024-08-30

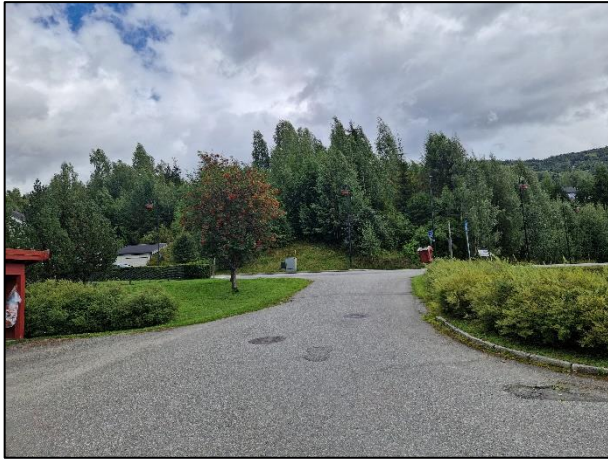
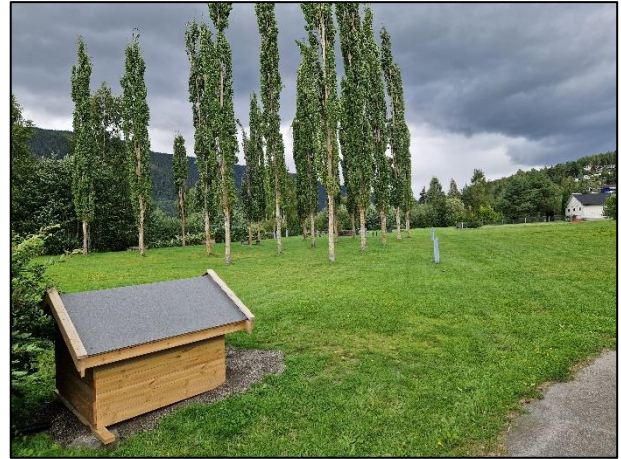
Figur 3: Til venstre: Bilde som viser løsmasseskråning like øst for planområdet. Til høyre: Planområdet, bilde tatt fra parkeringsplass utenfor Øyer aktivitetssenter.

Planområdet er flatt og består av elva Moksa i vest, Øyer aktivitetssenter med tilhørende bygg og uteareal i sør og et parkområde og Moksa i nord (Figur 3). Planområdet er relativt flatt, med unntak av skråninger ned mot Moksa. Skråningene er mest markert og med størst høyde lengst sør i planområdet. Mot nord er høyden avtakende, og ved brua over Moksa i planområdets avgrensning i nord/nordøst er terrenget omtrent på samme høyde som elva under befaring (Figur 4).

Det er en bratt løsmasseskråning som er markert som potensielt løснеområde for jordskred like øst for planområdet, på andre siden av vegen og gang-sykkelvegen. Det er ikke observert tegn til utglidninger eller dårlig stabilitet i skråningen, og vegetasjonen er tett og intakt. Ved vann på avveie eller kraftig nedbør kan det ikke utelukkes mindre, lokale utglidninger i skråningen. Framspringet/ryggformasjonen nærmest planområdet er noe slakere enn resten av skråningen, og eventuelt vann på avveie vil mest sannsynlig ledes til siden for dette. Terrenget i nedkant av skråningen er flatt. Det vurderes som lite sannsynlig at en utglidning fra skråningen vil generere nok masse og energi til å ha skadepotensiale for bygningsmasse på planområdet. Sannsynligheten for dette vurderes å være mindre enn 1/1000. For øvrige deler av skråningen er avstanden større, og det vurderes som lite sannsynlig at eventuelle utglidninger vil kunne nå planområdet.

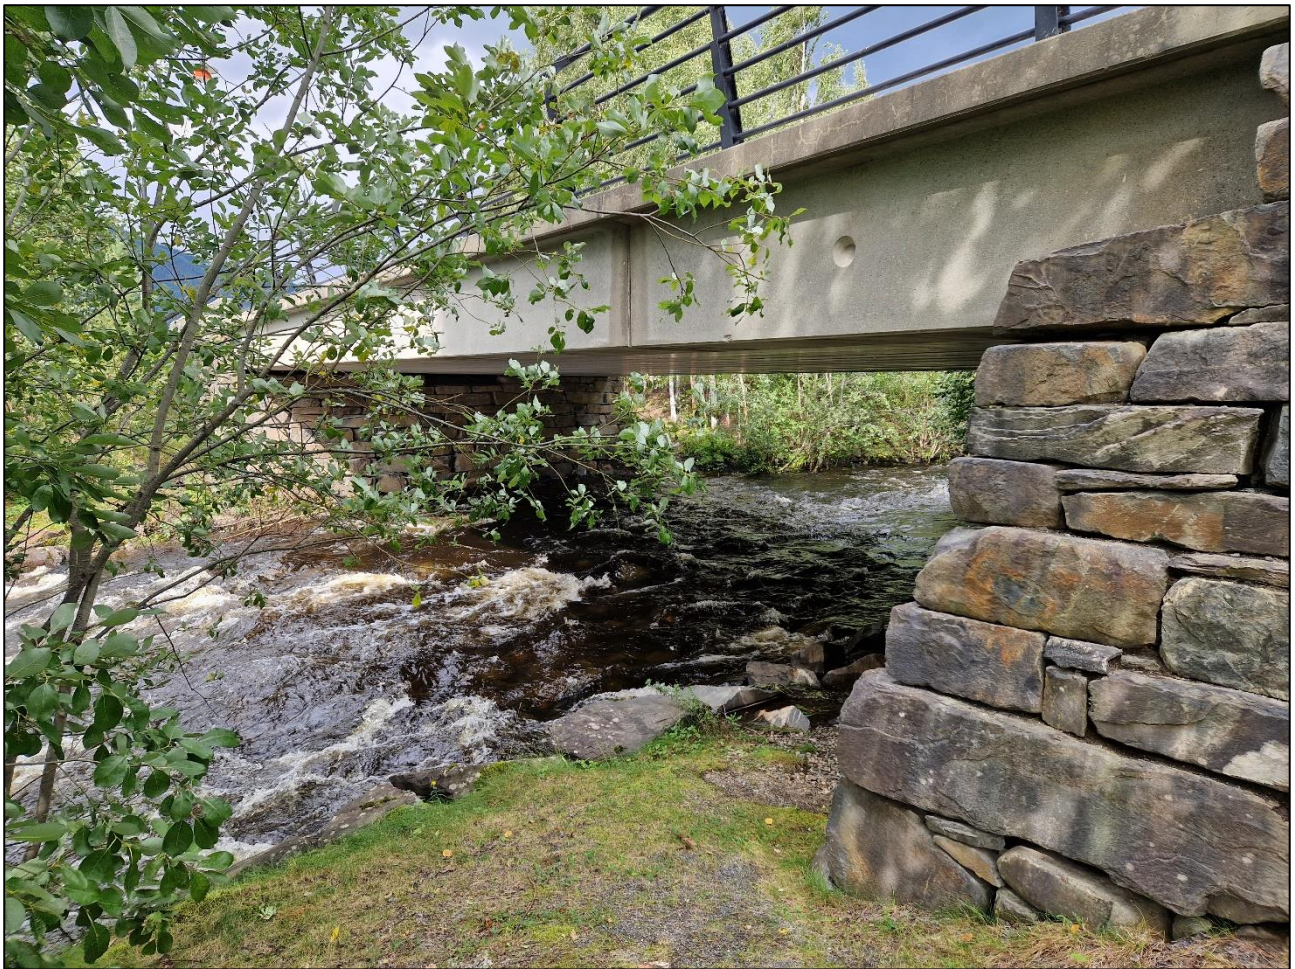
Figur 4: Bilde som viser Moksa og sidekanter i planområdets avgrensning mot nord/nordvest.

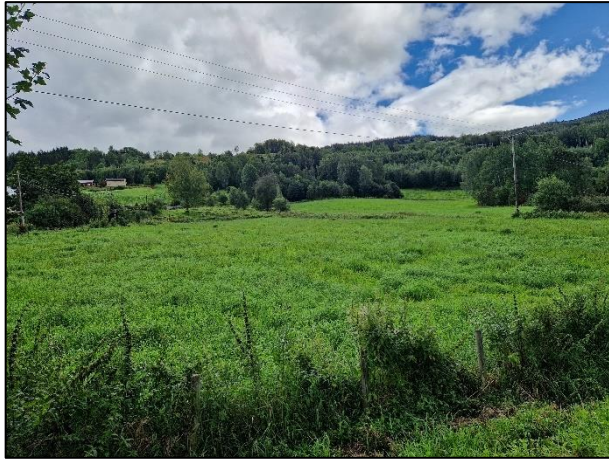
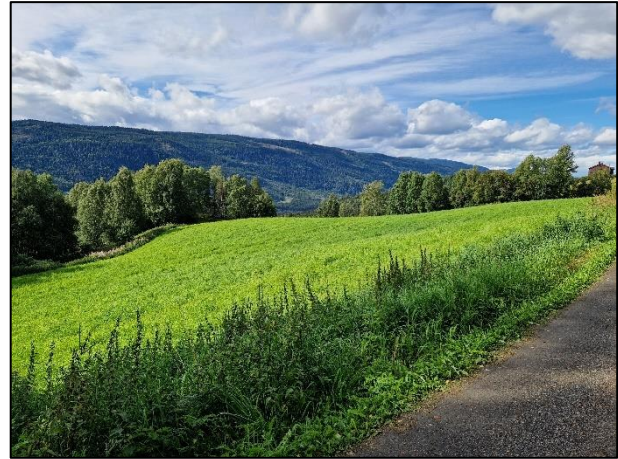
Figur 5: Oversiktsbilder over påvirkningsområdet. Til venstre: Fra Tretten kirke og oppover i lia. Til høyre: Fra veg ved Fossum og nedover mot planområdet.

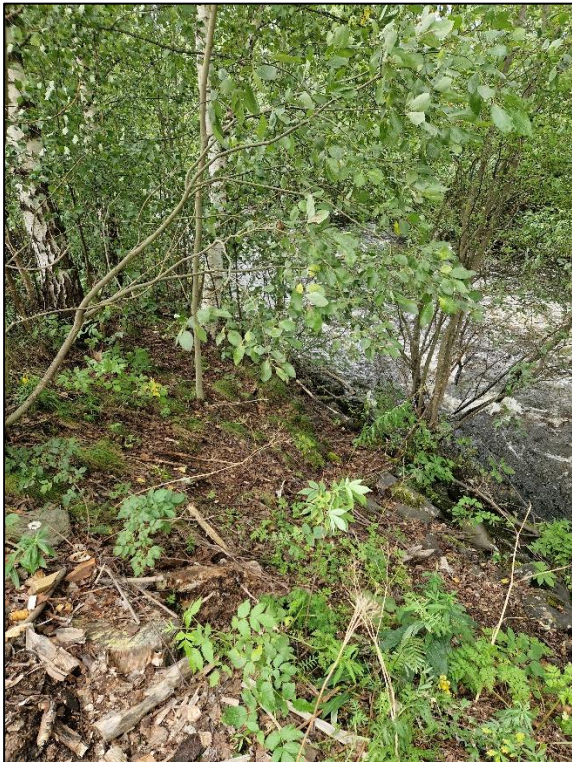
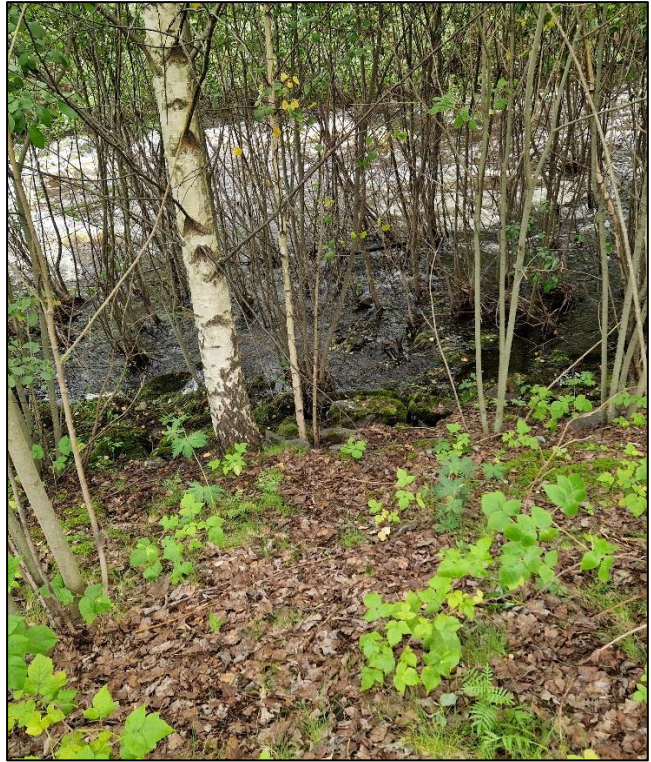
Figur 8: Bilder av skråning fra planområdet ned mot Moksa. Til venstre: Skråning i søndre del av området. Til høyre: Skråning i nordre del av planområdet.

Det er hovedsakelig registrert to etablerte vannveier i påvirkningsområdet (Figur 8, Figur 9). Elva Moksa renner langs nordre avgrensning av påvirkningsområdet og videre langs vestre avgrensning. Det renner en navnløs bekk gjennom sentrale deler av påvirkningsområdet, merket med 'Bekk' i Figur 6. Denne er observert å renne i rør over to lengre strekninger, markert på kartet i Figur 6. Det er ikke observert andre vannveier på befaring. På grunn av stedvis kraftig og dekkende vegetasjon kan det ikke utelukkes at det renner vann andre steder.

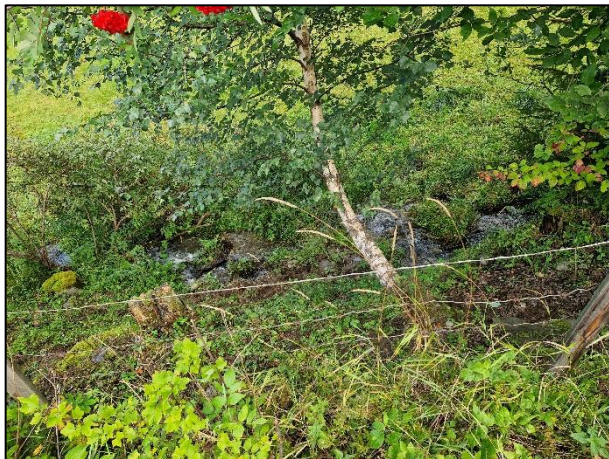
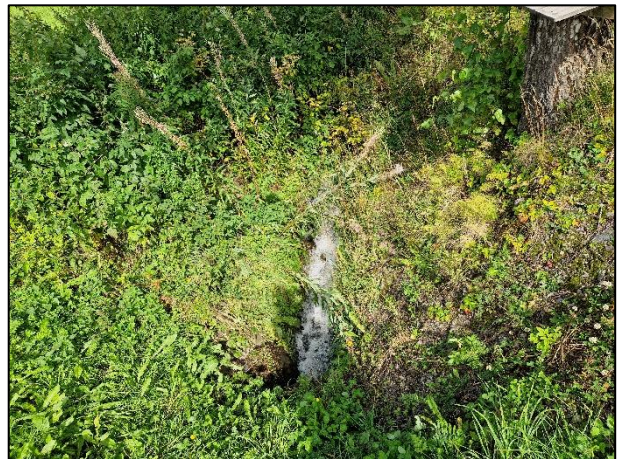
Figur 9: Bilder av bekk som renner gjennom sentrale deler av påvirkningsområdet. Til venstre: Bekk mellom bekkelukkingene, nedenfor Tretten kirke. Til høyre: Bilde av bekk ved Fossum.
