Hafjell950 Øyer kommune

KU naturmangfold tilførselvei

Miljøfaglig Utredning Notat N32

Dato: 22.09.2022

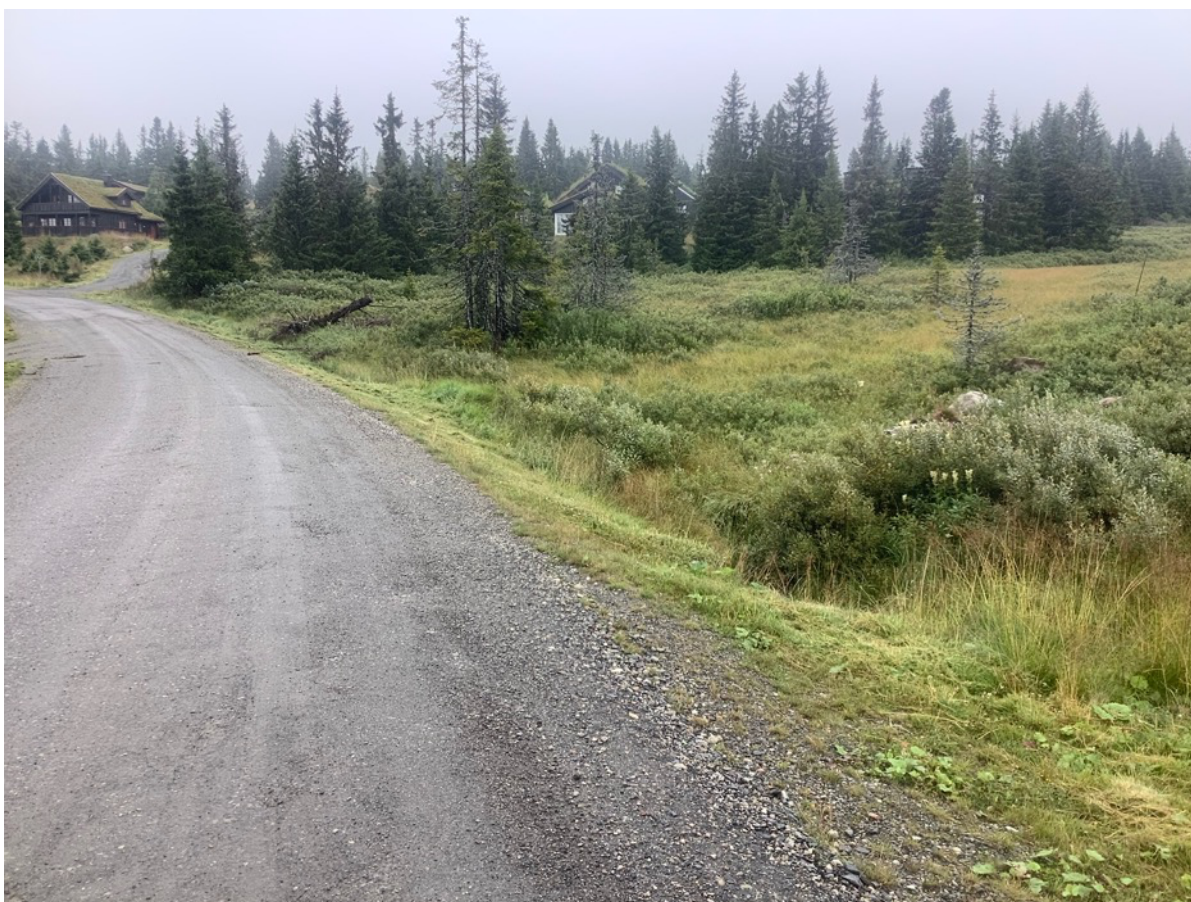
Figur 2 Lunnstadvegen passerer en jordvannsmyr (NiN V1-C2). Foto: Helge Fjeldstad

På østsiden av Lunnstadmyrvegen ble det ikke registrert spesielle verdifulle naturtyper etter Miljødirektoratets instruks. Lunnstadmyrvegen passerer en svakt intermediær jordvannsmyr (V1-C2) ca 150 nord for Hunnersetervegen (jfr figur 2). Av arter her ble registrert sølvvier, flaskestarr, stor myrfiol, myrhatt og slåttestarr. På fastmarka lengre nordover og helt fram til Gaiastova opptrer ordinær blåbærskog (T4-C1) med gran i tresjiktet i tillegg er det innslag av bjørk og noe rogn. Feltsjiktet domineres av blåbærlyng. For øvrig er det også endel løs sterkt endret fastmark i eksisterende vegkanter og gamle utfyllinger langs vege (T35).

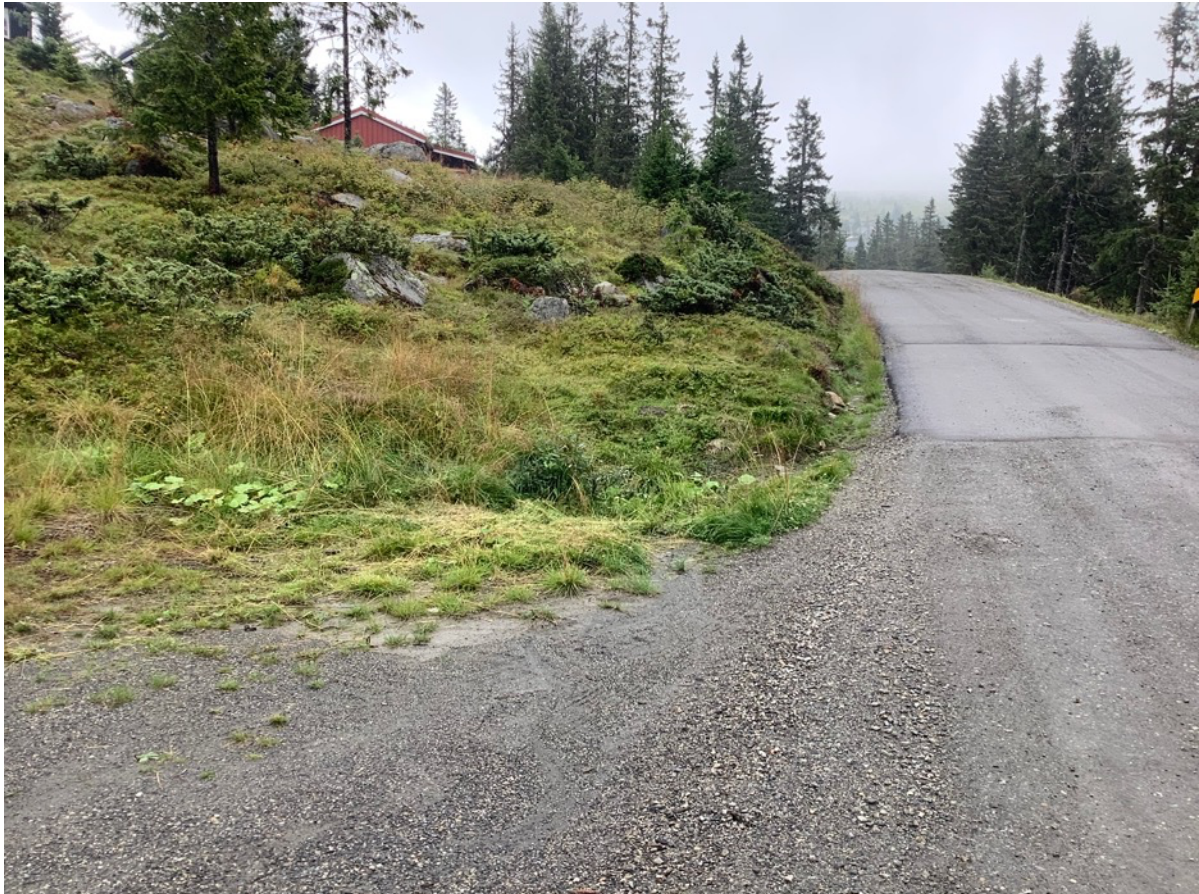
*Figur 3 På østsiden av Lunnstadmyrvegen opptrer blåbærskog (T4-C1) med dominans av blåbær i feltsjiktet.
Foto: Helge Fjeldstad*
