Øyer kommune

# ► Geoteknisk rapport - områdestabilitet

Sikkerhet mot kvikkleireskred

Oppdragsnr.: 52403539 Dokumentnr.: 52403539-RIG-R02 Revisjon: J02 Dato: 2025-01-07

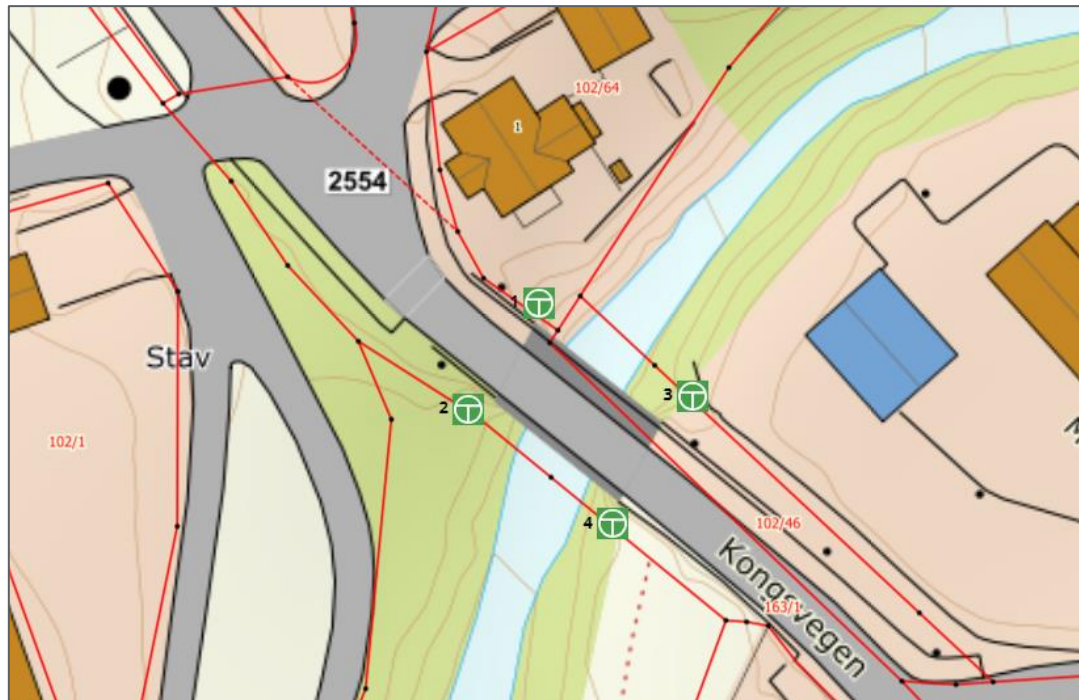
Figur 11: Plassering av tidligere utførte grunnundersøkelser for Moksa bru.

Det ble i 1995 gjort grunnundersøkelser i forbindelse med prosjekteringen av Moksa bru [7]. Det ble gjort 4 stk. totalsonderinger, 2 sonderinger på hver side av brua. De dypeste sonderingene ble boret til ca. 18 m dybde uten å påtreffe berg, og sonderingene viser tegn til sandige grusige løsmasser, se figur 12. Det ble gjort prøvetaking i ett av borhullene fra den øverste meteren som viste grusig sandig materiale (borhull 3). Prøvetakeren stoppet mot en stein ved 1,2 m dybde.
