HAFJELL950

Geotekniske vurderinger skisseprosjekt

2357-01 | 19.01.2023 | Revisjon 01

GEOTEKNISKE VURDERINGER SKISSEPROSJEKT

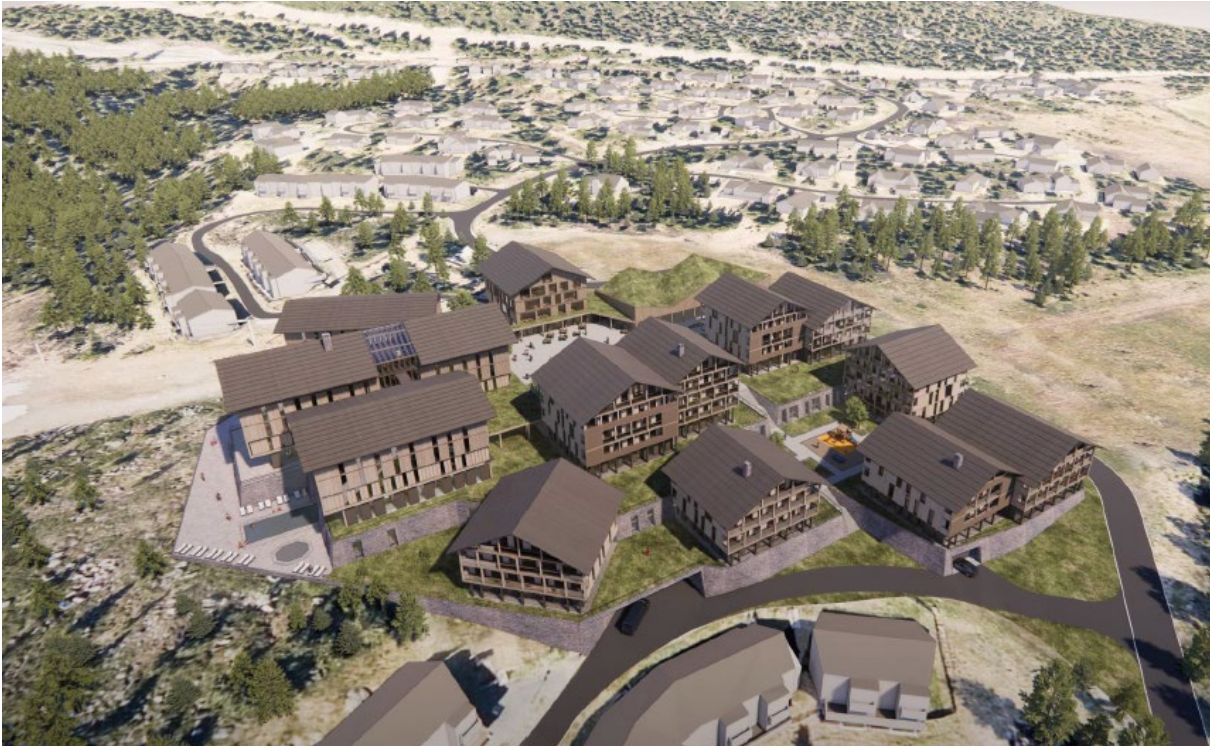
Figur 1: Illustrasjon fra ARK

Gaiastova AS planlegger utbygging av ny bygningsmasse på Hafjell. Geovita er engasjert for å gjøre geotekniske vurderinger i tidlig fase. Planlagt utbygging innebærer riving av eksisterende Gaiastova, deretter oppføring av blant annet leiligheter, hotell og næringsarealer. Det er planlagt 3 kjellernivåer under dagens terreng. Figur 1 viser en illustrasjon fra arkitekt.

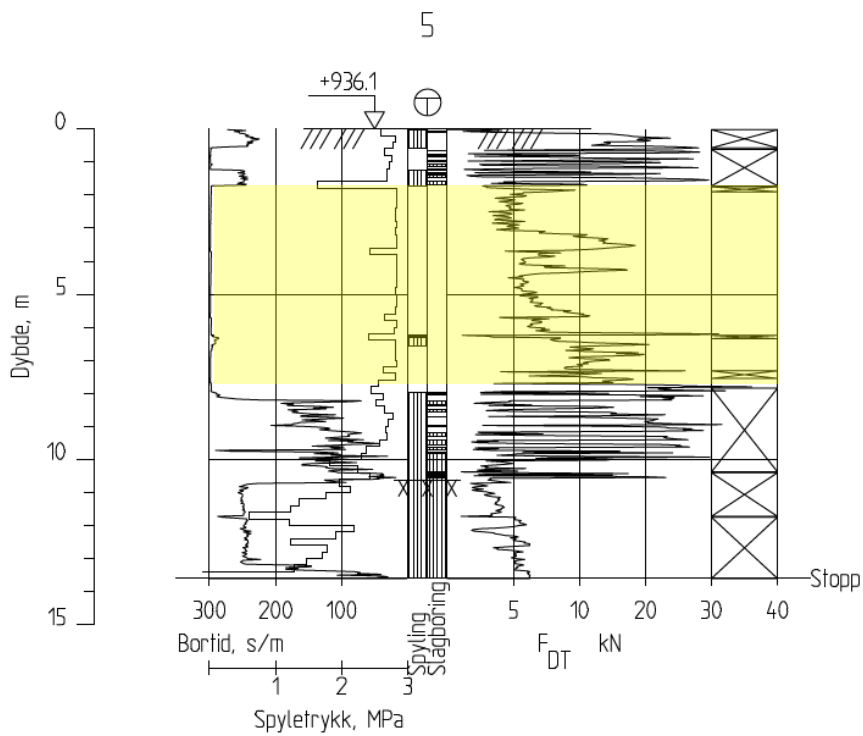
Figur 5: Totalsonderingsprofil i punkt 5. Løst lagrede masser vist med gult.

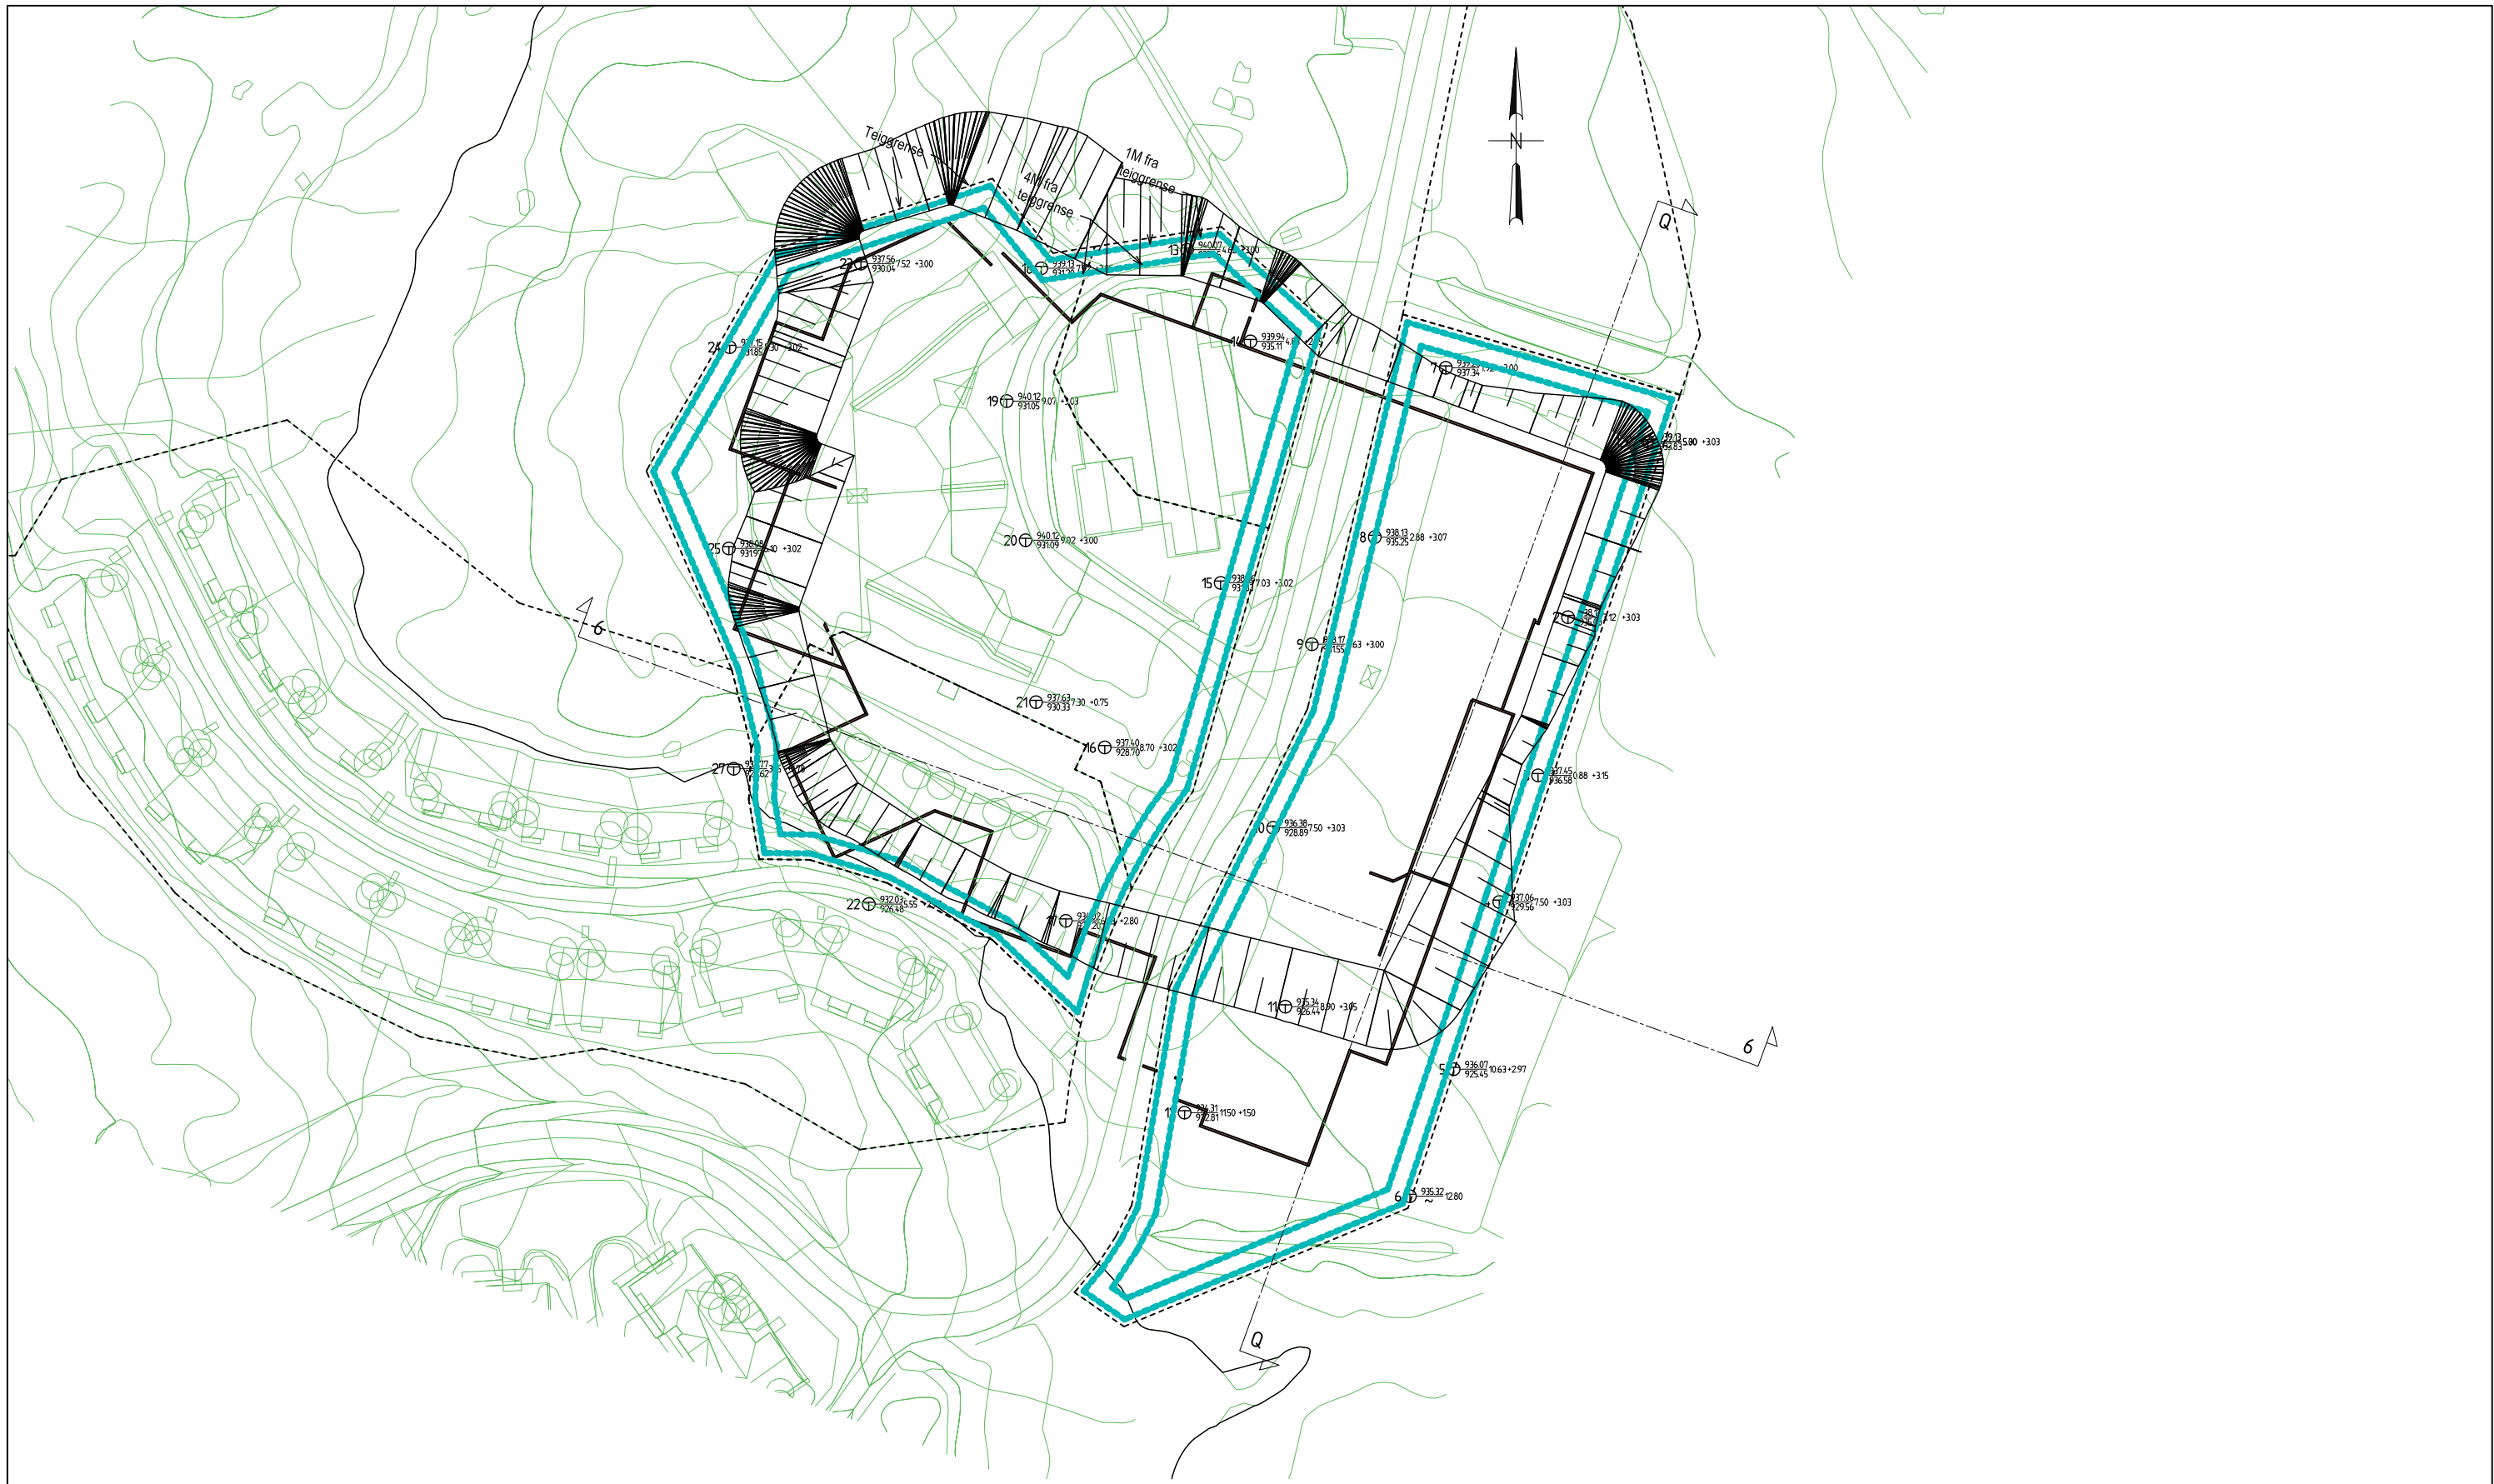
- 23400 m³ berg (vist med brun skravur på skisse V10 i vedlegg 1)
- 21000 m³ torvmasser* (vist med grønn skravur på skisse V10 i vedlegg 1)
- 57600 m³ øvrige løsmasser (vist med grønn skravur på skisse V10 i vedlegg 1)

- Masseuttak løsmasser
- Masseuttak berg

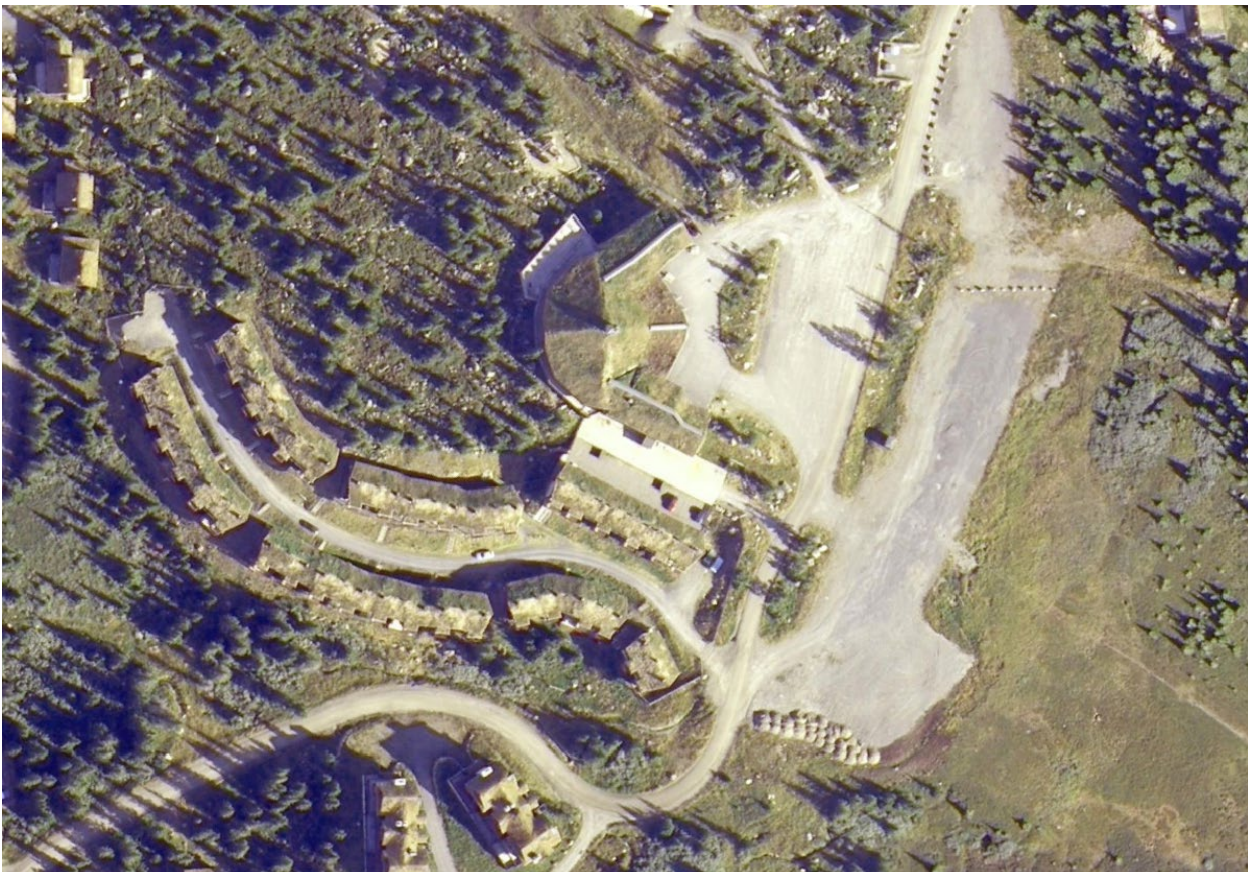
Figur 3-1 Flybilde fra 2005, [2]

Flybilde fra 1974 viser uberørt natur, ref. [2]. Figur 3-1 viser at det var bygd mye i 2005.
