Oppdragsgiver: Øyer kommune

Oppdragsnr.: 5176668 Dokumentnr.: N13

Dato: 2024-09-18

## ► Fiskebiologiske undersøkelser i Søre Brynsåa høsten 2024 ifm. planlagte masseuttak

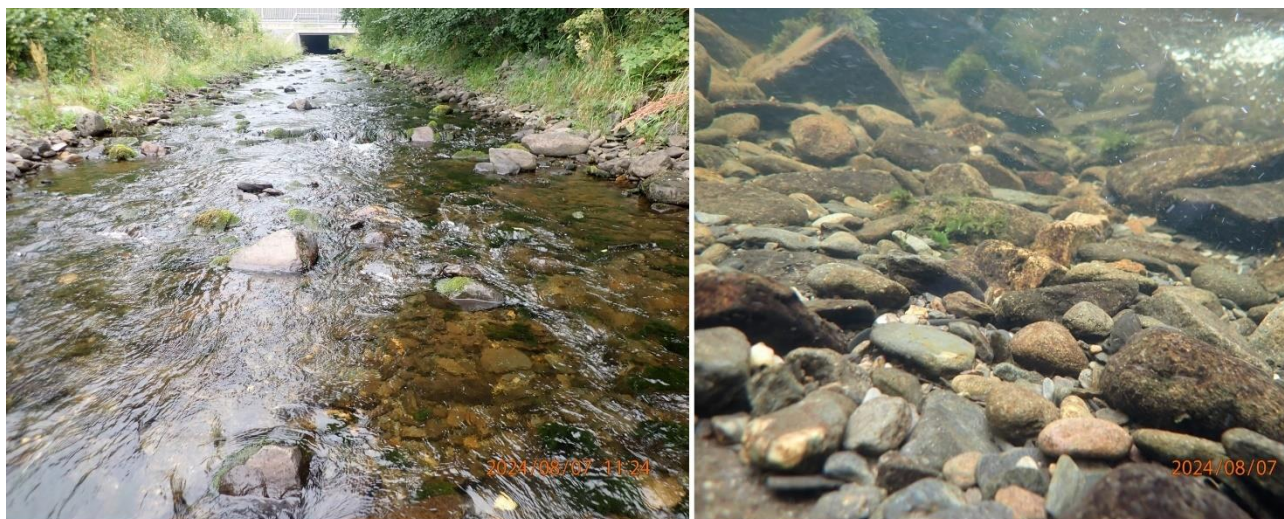
Figur 2. De nederste 80 meterne av Søre Brynsåa har godt egna gyte- og oppvekstarealer.

Egna gytearealer er i hovedsak tilknyttet de slakere partiene av elva nedstrøms E6 samt noe sammenhengende arealer mellom E6 og Kongsvegen (figur 2, figur 4 og figur 5). Utover dette er potensielle gytearealer begrenset til flekkvise partier inni mellom større steinsubstrat på strykstrekningene videre oppstrøms. Slike flekker forekommer imidlertid med jevne mellomrom helt opp til noe nedstrøms Gamlevegen, og tilbyr til en viss grad også gytemuligheter i de midtre delene av potensielt storørretførende strekning (figur 3). De øverste om lag 250 meterne av potensielt tilgjengelig strekning har svært lite innslag av aktuelt gytesubstrat (grus og stein < 10 cm), og tilbyr derfor marginale gyteforhold.

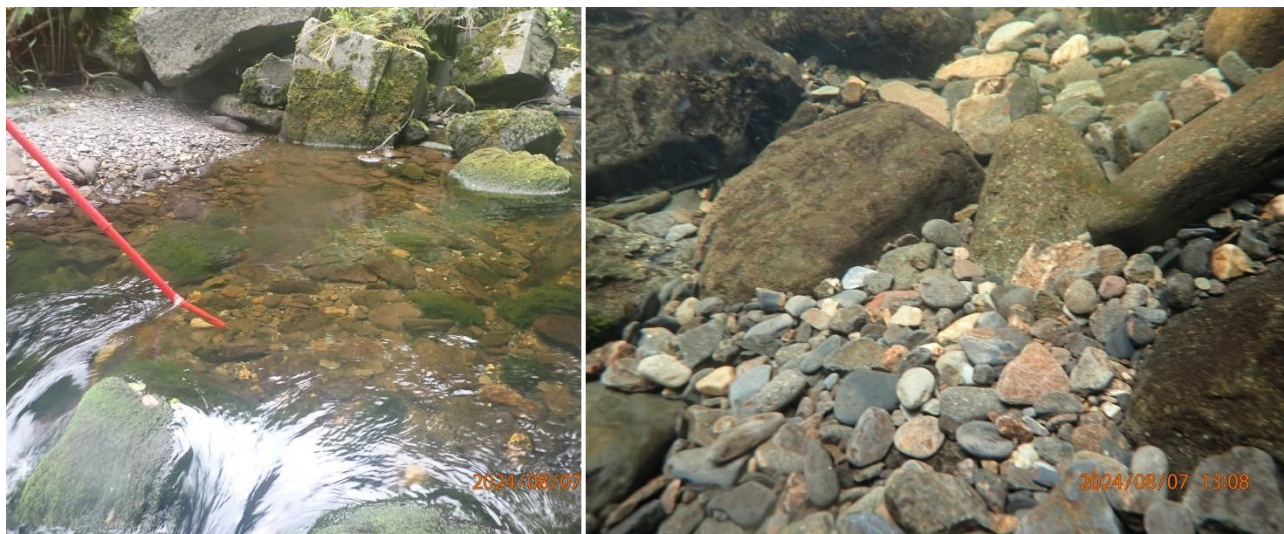
Figur 3. Eksempler på "flekke" med gytesubstrat (substratmiks fra grus > 1 cm opp til knyttnevestor stein) som befinner seg sporadisk i strykstrekninger i Søre Brynsåa.

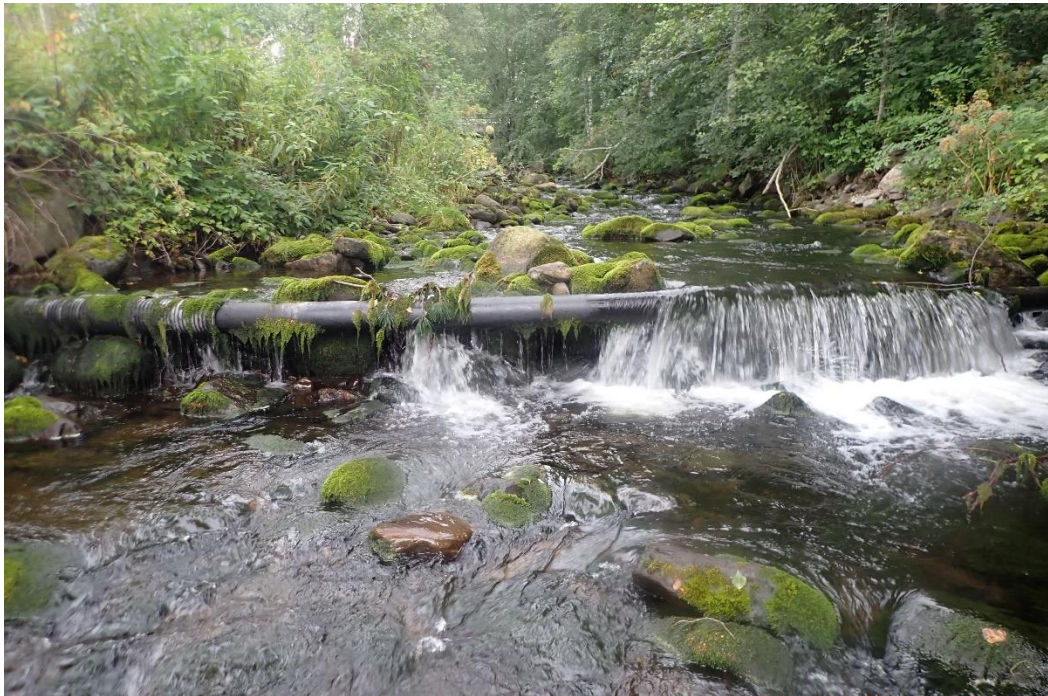
Vandringshinder 1 utgjøres av et vannrør som er svært uheldig plassert med tanke på oppvandring, og utgjør trolig et vandringshinder på lave vannføringer. Ellers er det en rekke små og store fall som fungerer som vannføringsspesifikke vandringshindre. Spesielt vandringshinder 3 og 8 utgjør betydelige hindringer.

| Vandringshinder nr. | Type | Kommentar |
|---|---|---|
| 1 | Menneskeskapt; vannrør | Vandringshindrende på lav vannføring. Trolig forserbar på høy vannføring, men forbehold om at dette ikke er undersøkt |

Figur 6. Vannrør som krysser Søre Brynsåas nedre del (mellom E6 og Kongsvegen) utgjør trolig et vandringshindrende element på de lavere vannføringene. Det er uvisst om røret kan være vandringshindrende også på noe høyere vannføringer.

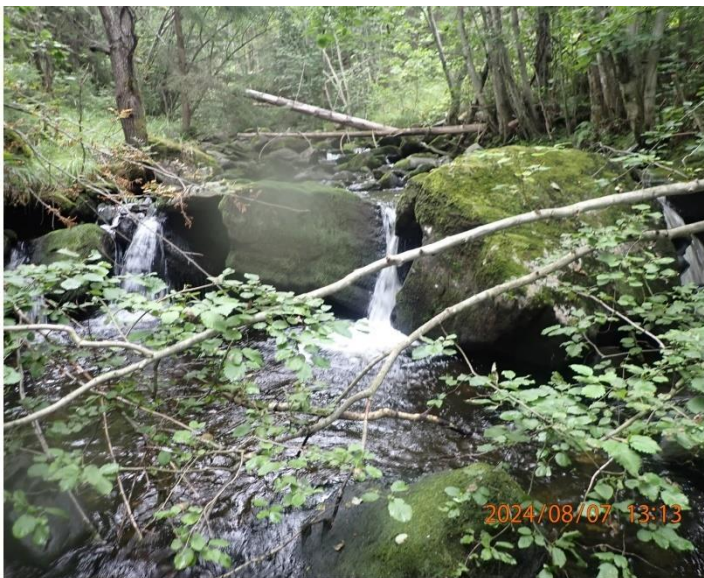
| Vandringshinder nr. | Type | Kommentar |
|---|---|---|
| 2 | Naturlig; lite fossefall | Ca. 40 cm fall ved lav vannføring. Trolig størrelsesspesifikt vandringshinder på lav vannføring |
| 3 | Naturlig; loddrett fossefall over blokkstein | Definitivt vandringshinder på lav vannføring (100 cm sprang ved befaring); antatt sterkt størrelsesselektivt ved høy vannføring |

Figur 7. Vandringshinder 2 (t.v.) og 3 (t.h.) i Søre Brynsåa. Spesielt vandringshinder 3 fremstod som betydelig vandringshindrende.

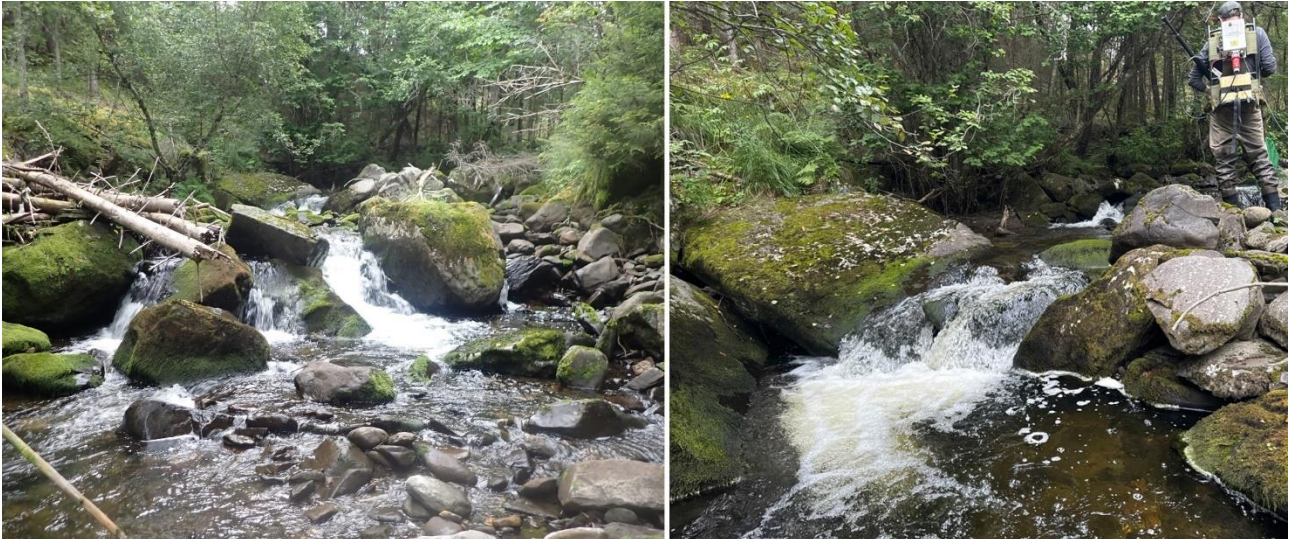
| Vandringshinder nr. | Type | Kommentar |
|---|---|---|
| 4 | Naturlig; fossefall | Betydelig vandringshinder på lav vannføring (80 cm sprang ved befaring); antatt størrelsesselektivt ved høy vannføring |
| 5 | Naturlig; lite fossefall / stryk | Ca 40-50 cm sprang ved lav vannføring. Dyp satskulp, trolig problemfritt for oppvandrende gytefisk ved middel-høy vannføring |

Figur 8. Vandringshinder 4 (t.v.) og 5 (t.h.) i Søre Brynsåa. Vandringshinder 4 fremstod som betydelig vandringshindrende.

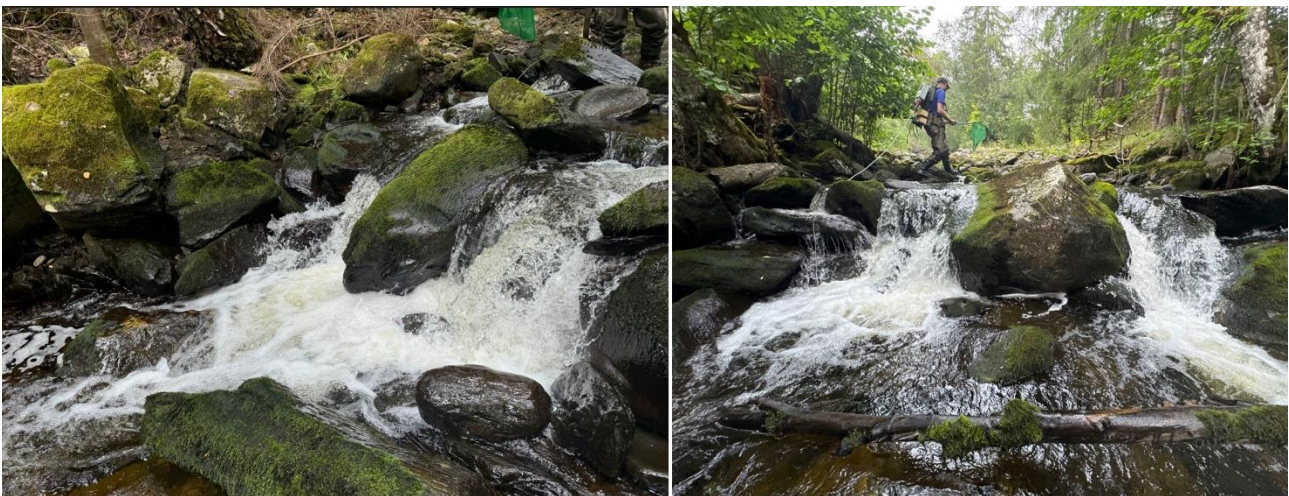
| Vandringshinder nr. | Type | Kommentar |
|---|---|---|
| 6 | Naturlig; lite fossefall | Ca. 40 cm sprang ved lav vannføring, og utfordrende forhold i satskulp. Trolig greit foserbart for større fisk på høyere vannføring |
| 7 | Naturlig; lite fossefall | Ca. 40-50 cm sprang ved lav vannføring. Trolig greit foserbart for større fisk på høyere vannføring |

Figur 9. Temporære (vannføringsspesifikke) vandringshindre 6 (t.v.) og 7 (t.h.) i Søre Brynsåa. Begge er trolig greit forserbare for større gytefisk på større høstvannføring.

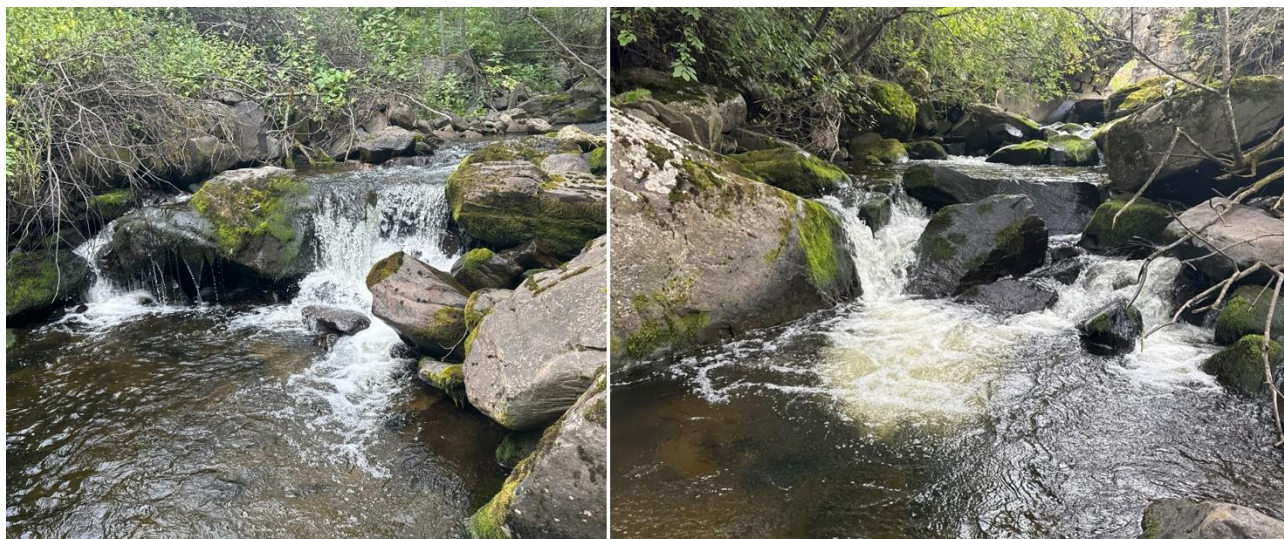
| Vandringshinder nr. | Type | Kommentar |
|---|---|---|
| 8 | Naturlig; loddrett fossefall over blokkstein | Definitivt vandringshinder på lav vannføring (100 cm sprang ved befaring, og steiner i fossefot som begrenser sats); antatt sterkt størrelsesselektivt ved høy vannføring |
| 9 | Naturlig; lite fossefall | Ca 50 cm sprang ved lav vannføring. Dyp satskulp, trolig problemfritt for oppvandrende gytefisk ved middel-høy vannføring |

Figur 10. Vandringshinder 8 (t.v.) og 9 (t.h.) i Søre Brynsåa. Vandringshinder 8 fremstod som betydelig vandringshindrende, mens hinder 9 trolig er greit forserbart på høyere vannføring.

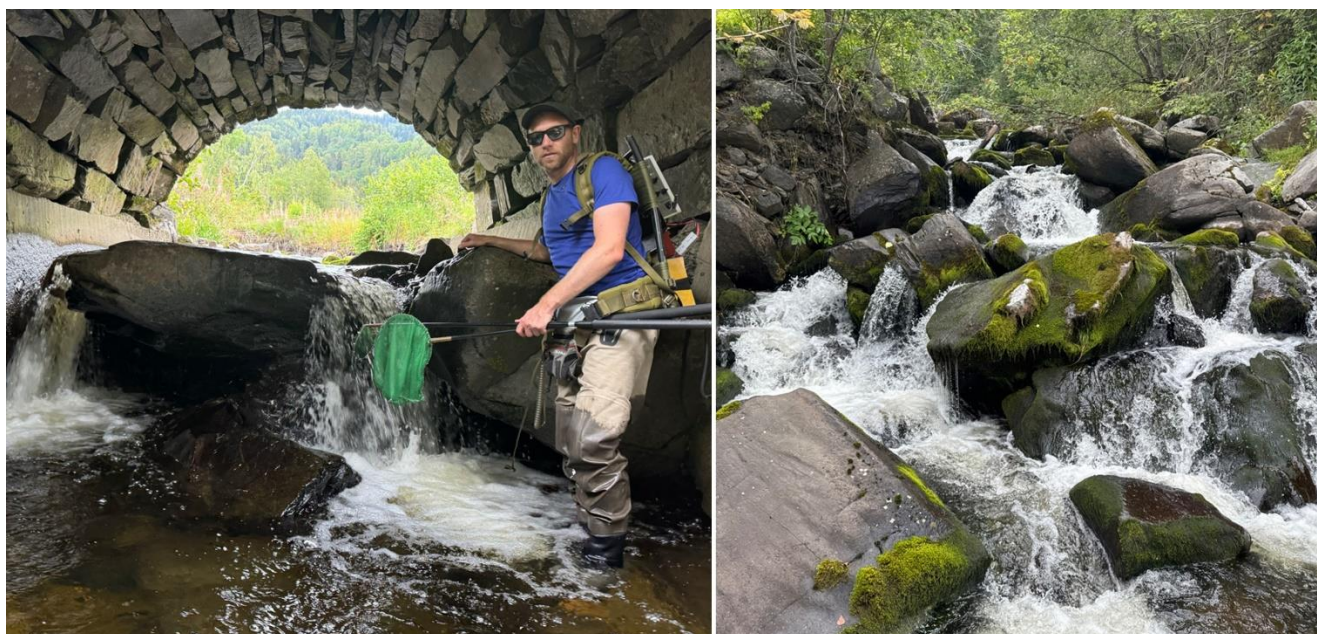
| Vandringshinder nr. | Type | Kommentar |
|---|---|---|
| 10 | Antatt menneskeskapt; veibru med redusert elvetverrsnitt, betongkant med innstøpte blokkstein (?) | 120-130 cm sprang ved lav vannføring, tilnærmet loddrett fall. Definitivt vandringshinder på lav og middels vannføring, muligens også et absolutt vandringshinder uavhengig av vannføring. |
| 11 | Naturlig; gjentatte, større fossefall | Bratt elvegradient med gjentatte fosser på 100-120 ca loddrett sprang. Tilnærmet usannsynlig at fisk vil kunne vandre nevneverdig lenger oppstrøms. |

Figur 11. Vandringshinder 10 (t.v.) og 11 (t.h.) i Søre Brynsåa. Vandringshinder 10 (bru Gamlevegen) har betydelig fall og utgjør muligens et absolutt vandringshinder. I denne utredningen er imidlertid teoretisk absolutte vandringshinder satt noe lenger oppstrøms der gradienten stiger markant og definitivt umuliggjør videre vandring.

Det er en rekke vandringshindrende fall på strekningen mellom utløpet og det som i notatet er definert som endelig, absolutt vandringshinder (kart i figur 4 og figur 5, oversikt i tabell 1 og foto i figur 6-figur 11). Det er trolig kun under helt spesielle forhold med vandringsmotivert og tilstrekkelig stor gytefisk at strekningen helt opp til det definerte absolutte vandringshinderet vil være tilgjengelig. Det kan ikke utelukkes at faktisk absolutt vandringshinder er noe lenger nedstrøms, eksempelvis ved bru Gamlevegen som fremstår svært utfordrende med tanke på oppvandring (se figur 11).

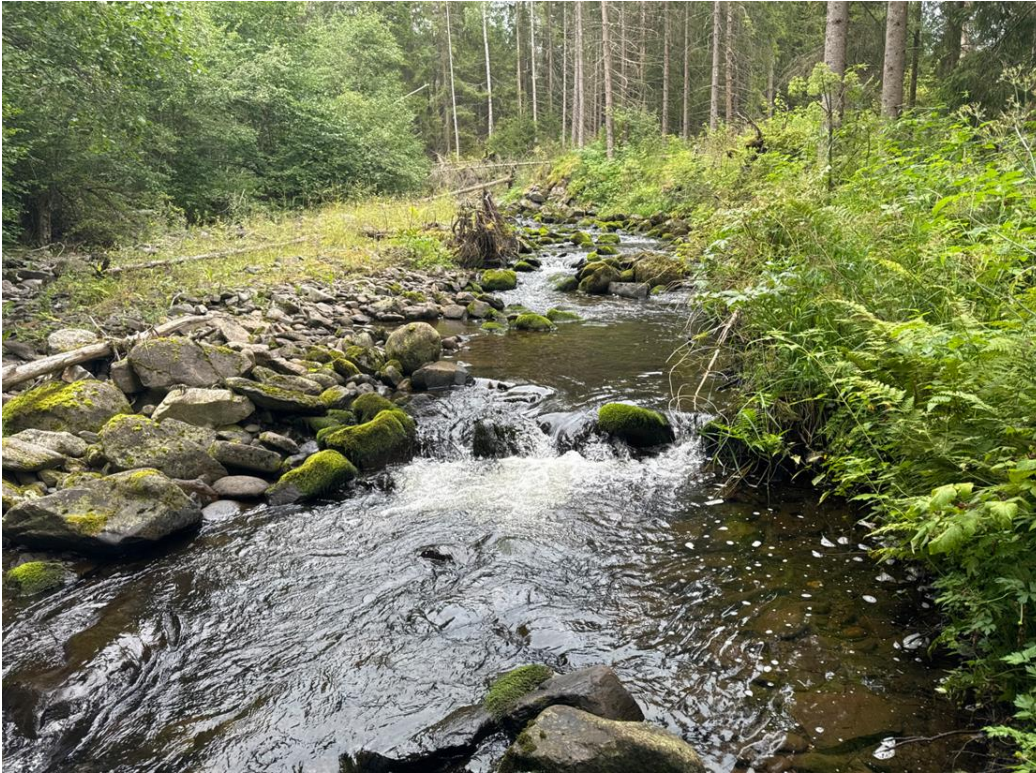
Figur 16. Søre Brynsåa ved det midtre planlagte uttaksområdet.

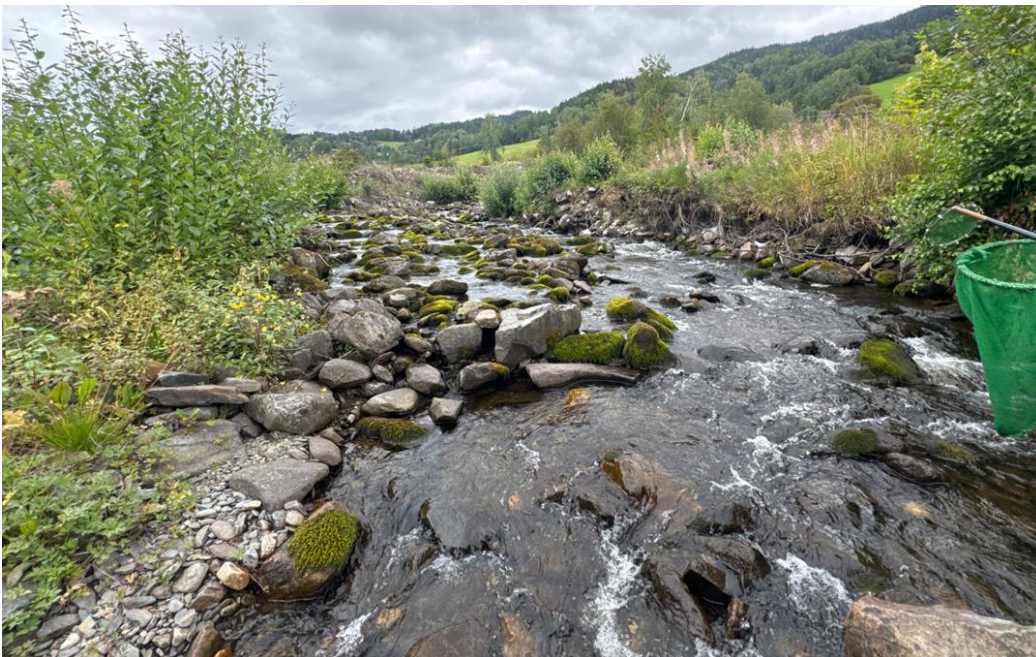
Figur 17. Søre Brynsåa ved det øverste planlagte uttaksområdet, rett oppstrøms Gamlevegen.
