# Vurdering av myr, Gaiastova Hafjell

Del av KU naturmiljø

Oppdragsgiver:	Gaiastova AS
Tittel på rapport:	Vurdering av myr, Gaiastova Hafjell
Oppdragsnavn:	Vurdering av myr Hafjell
Oppdragsnummer:	639249-01
Utarbeidet av:	Petter Snilsberg
Oppdragsleder:	Petter Snilsberg
Tilgjengelighet:	Åpen

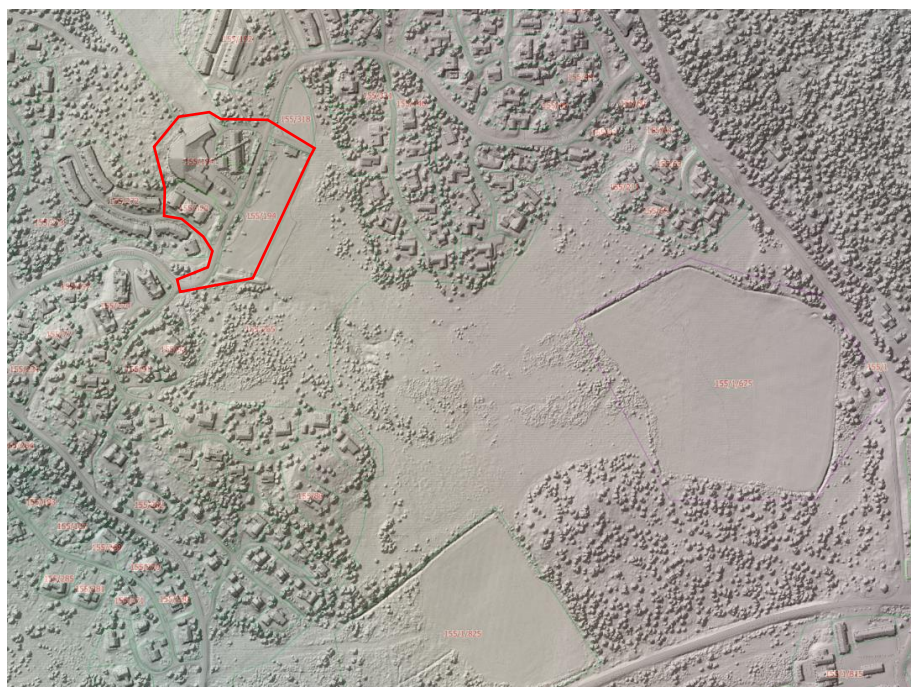
Figur 6 Tidligere inngrep i myr kommer fram som grøfter rundt oppdyrket areal i øst og i sør. Fra høydedata.no

Tidligere inngrep i myr kommer fram som grøfter rundt oppdyrket areal øst og sør for planområdet.

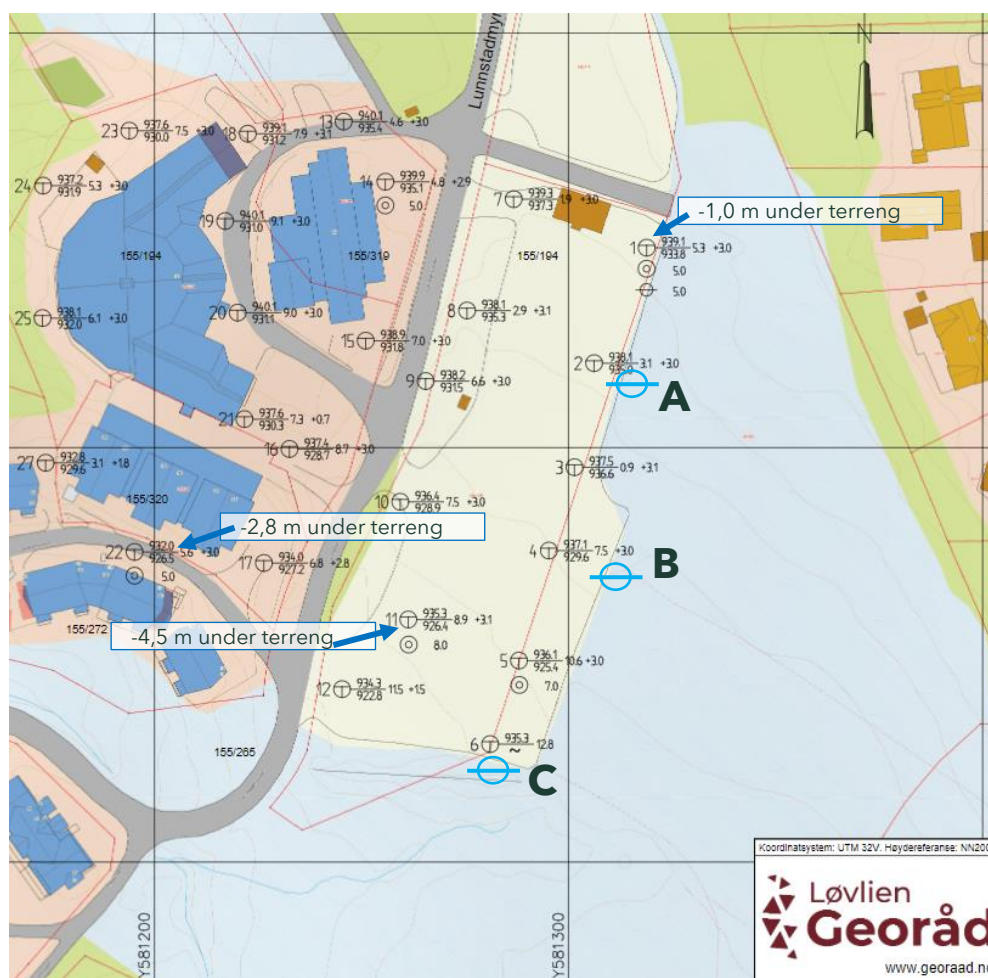
Figur 7 Kart med data fra geotekniske undersøkelser og forslag til plassering av nye grunnvannsbrønner (A-C)

Det ble boret for geotekniske undersøkelser i juni 2022, Løvlien Georåd, 2022. Det ble utført 26 totalsonderinger og det ble satt ned ett punkt for måling av poretrykk, grunnvann (punkt 1). Samtidig med boringene ble det målt grunnvann i tre punkt, se Figur 7.

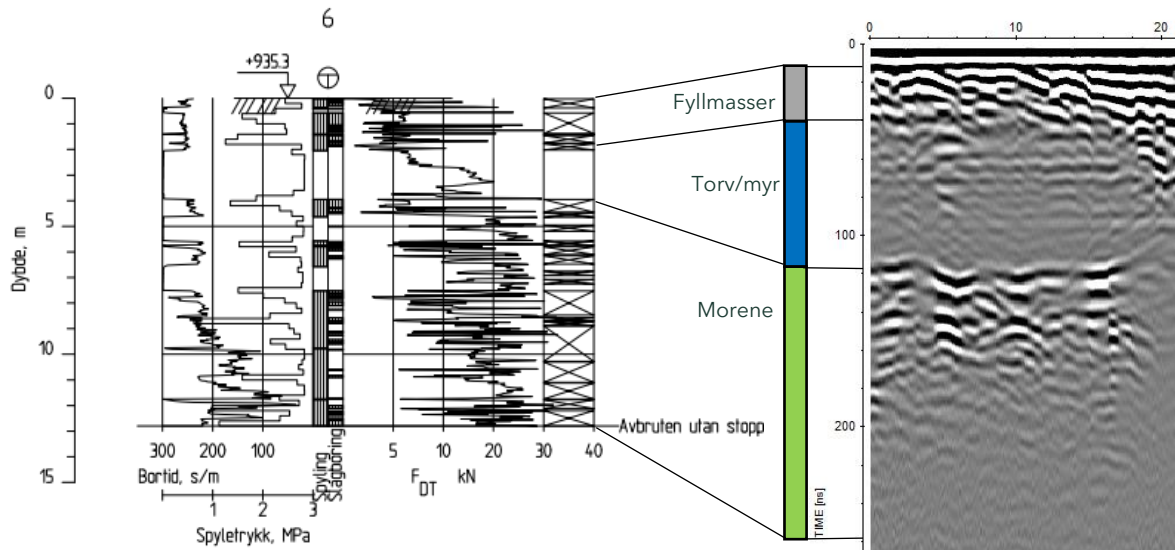
Figur 10 Totalsondering 6 (Løvlien Geoårad, 2022) sammenlignet mot georadarprofil 1 (Asplan Viak 2023)

fortrengt eller sammenpresset. Kartlegging med georadar kan påvise overgang mellom fyllmasser, myr og snø, samt morenemasser eller fjell der det ikke er for dypt. Det er benyttet et borprofil for kalibrering av målingene, se Figur 10. Dyp til faste masser kommer fram på Figur 11, som er et profil langs ytterkant av parkeringsplass, (Asplan Viak, 2023)

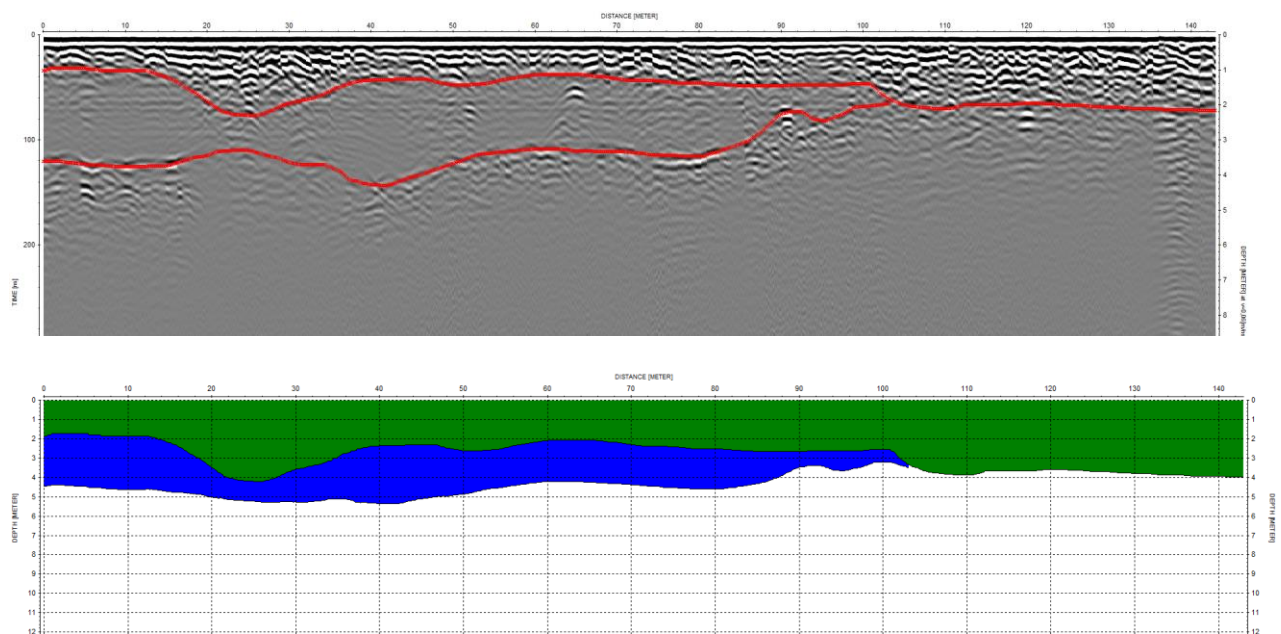
Figur 11 Profil 1 med innlagt tolkning av topp og bunn myr (rød strek) og utbredelse av fyllmasser (grønn farge) og komprimerte myr/torvmasser (blå farge)

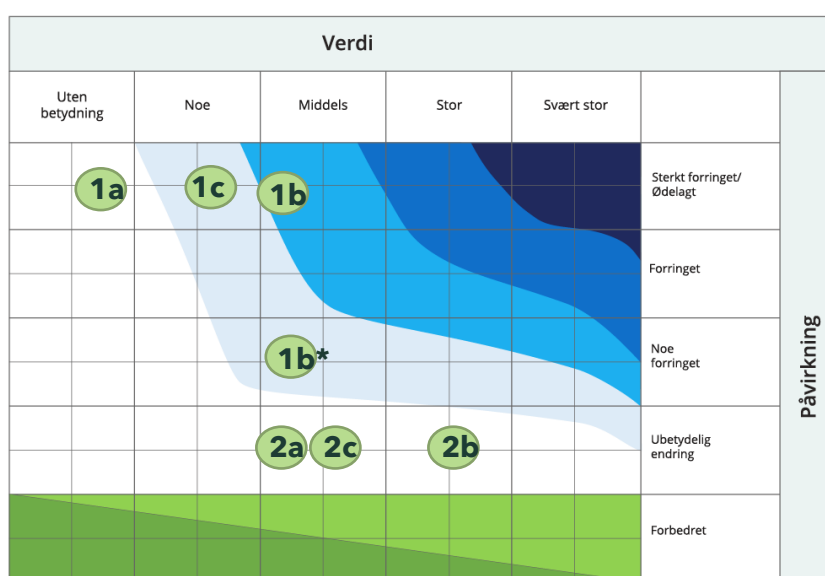
Figur 21 Konsekvensviften viser konsekvensen for utslipp av naturmiljø (a), klimagass(b) - med avbøtende tiltak (b\*) og vannstrøm (c), i områder under parkeringsplass (1) og for myr øst for planområdet (2), fra M-194.
