Konsekvensutredning av terrengtilpasning

PlanID: 202404 Lunnstadmyrvegen

Prosjektnummer: 22057

Oppdragsgiver: Gaiastova AS

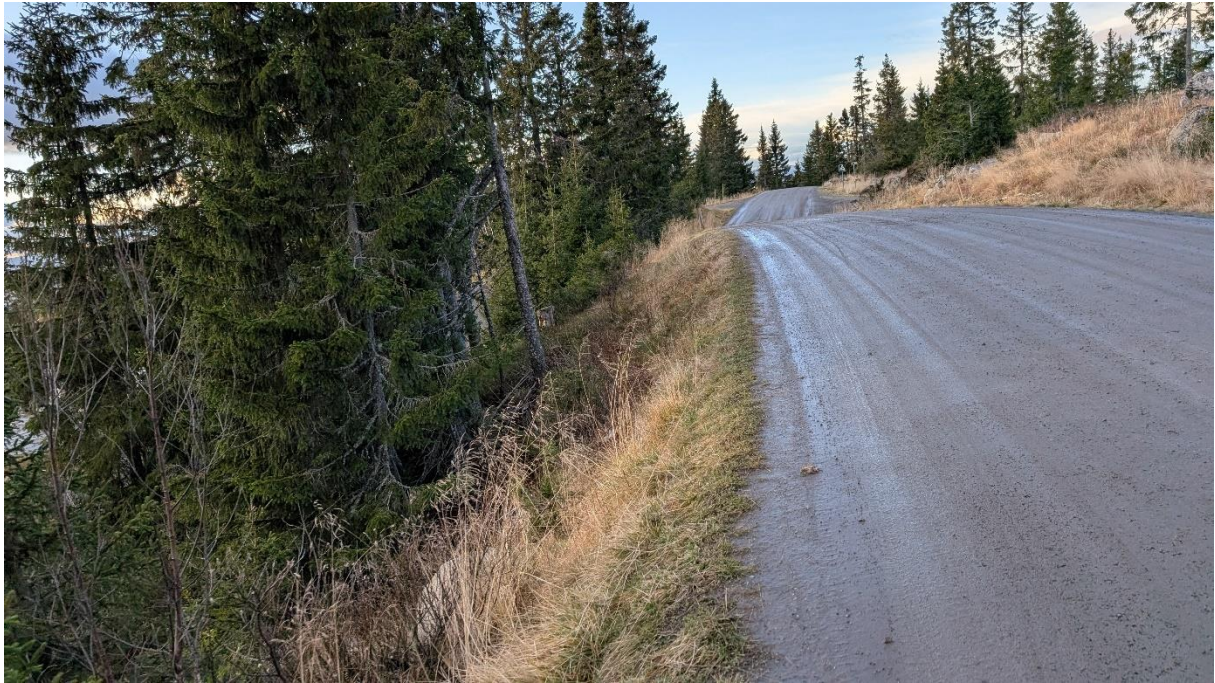
Figur 7: Lunnstadmyrvegen ligger lett i terrenget med krappe overganger særlig i vertikalplanet (vegens lengdeprofil)

Vegen er anlagt med beskjeden grad av masseforflytning og ligger dermed lett i terrenget. Dette innebærer en relativt krapp kurvatur, særlig i vertikalplanet (vegens lengdeprofil) med markerte høybrekk. På tross av dette holder vegen hovedsakelig samme høyde før den stiger de siste 300 meterne mot Gaiastova. Med sitt forløp langs høydekotene ligger Lunnstadmyrvegen i dag nesten utelukkende på bratt fylling mot tilstøtende terreng på nedsiden (venstre) og delvis i skjæring mot høyre. Ferdelsmulighetene på tvers av vegen er dermed relativt begrenset.

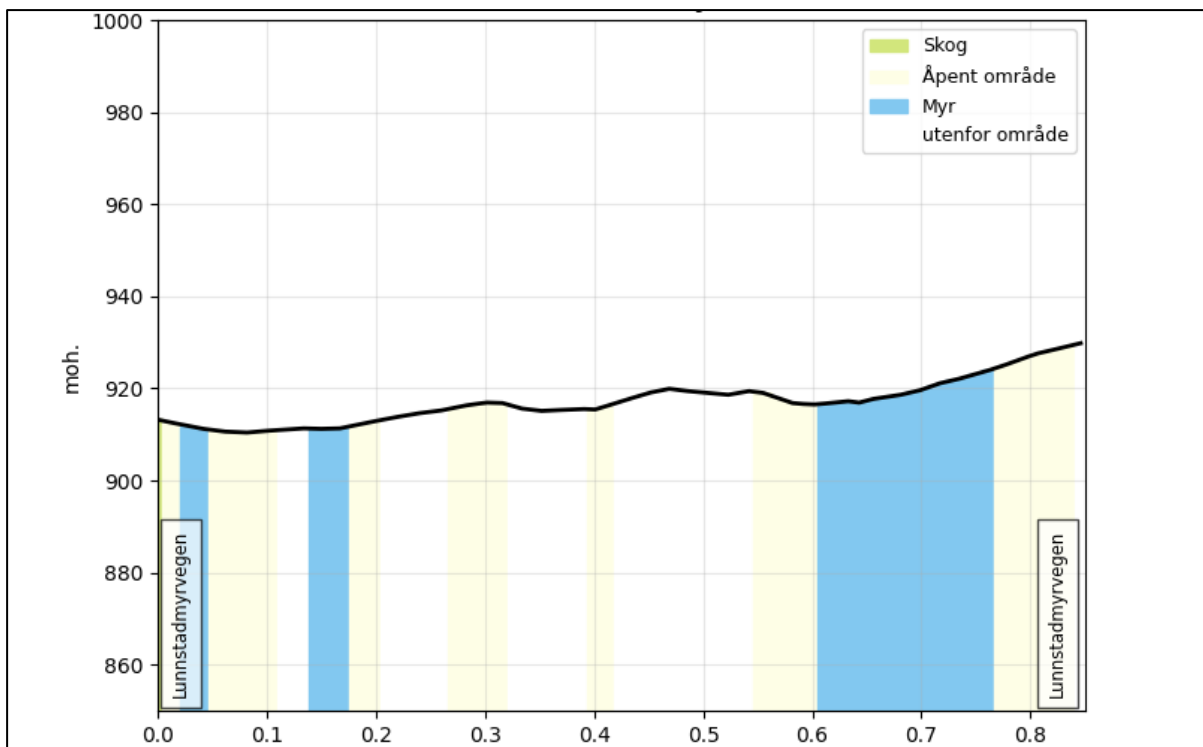
Figur 8: Overordnet lengdeprofil for dagens veg med fargekoder for tilstøtende markslag (norgeskart.no/Statens kartverk)

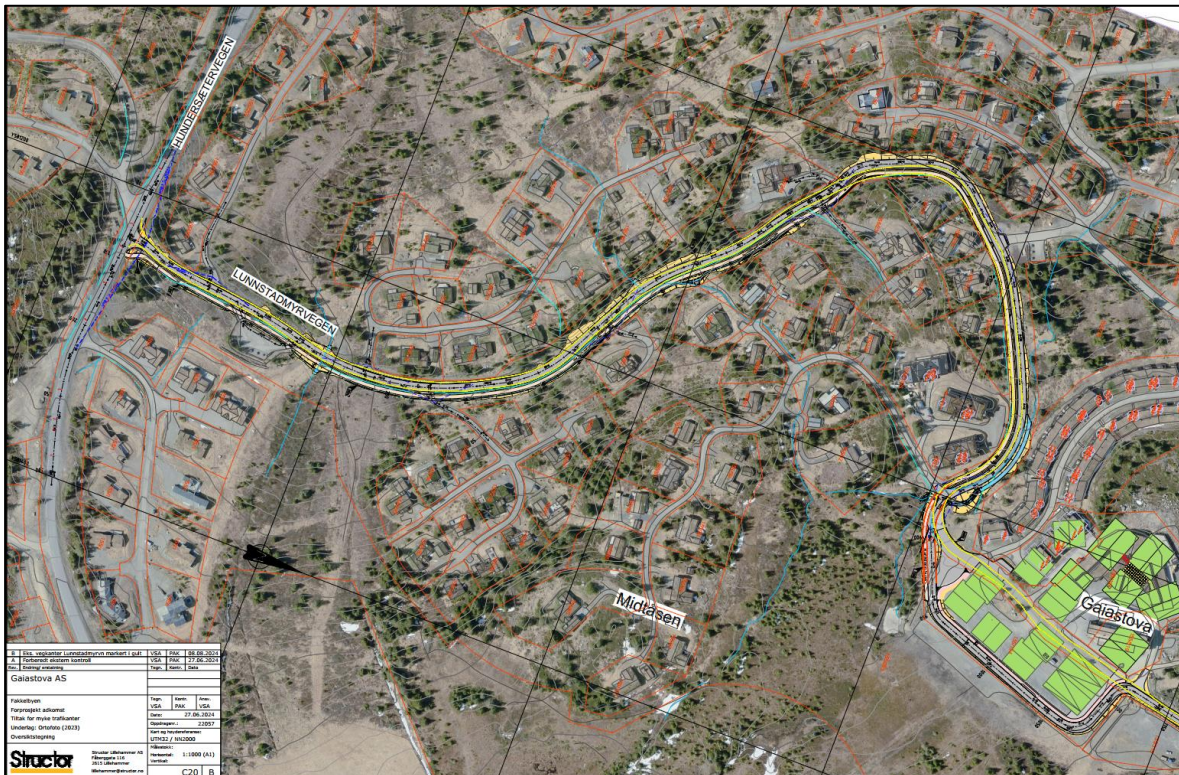
Figur 15: C-tegning (Oversiktstegning vegareal)

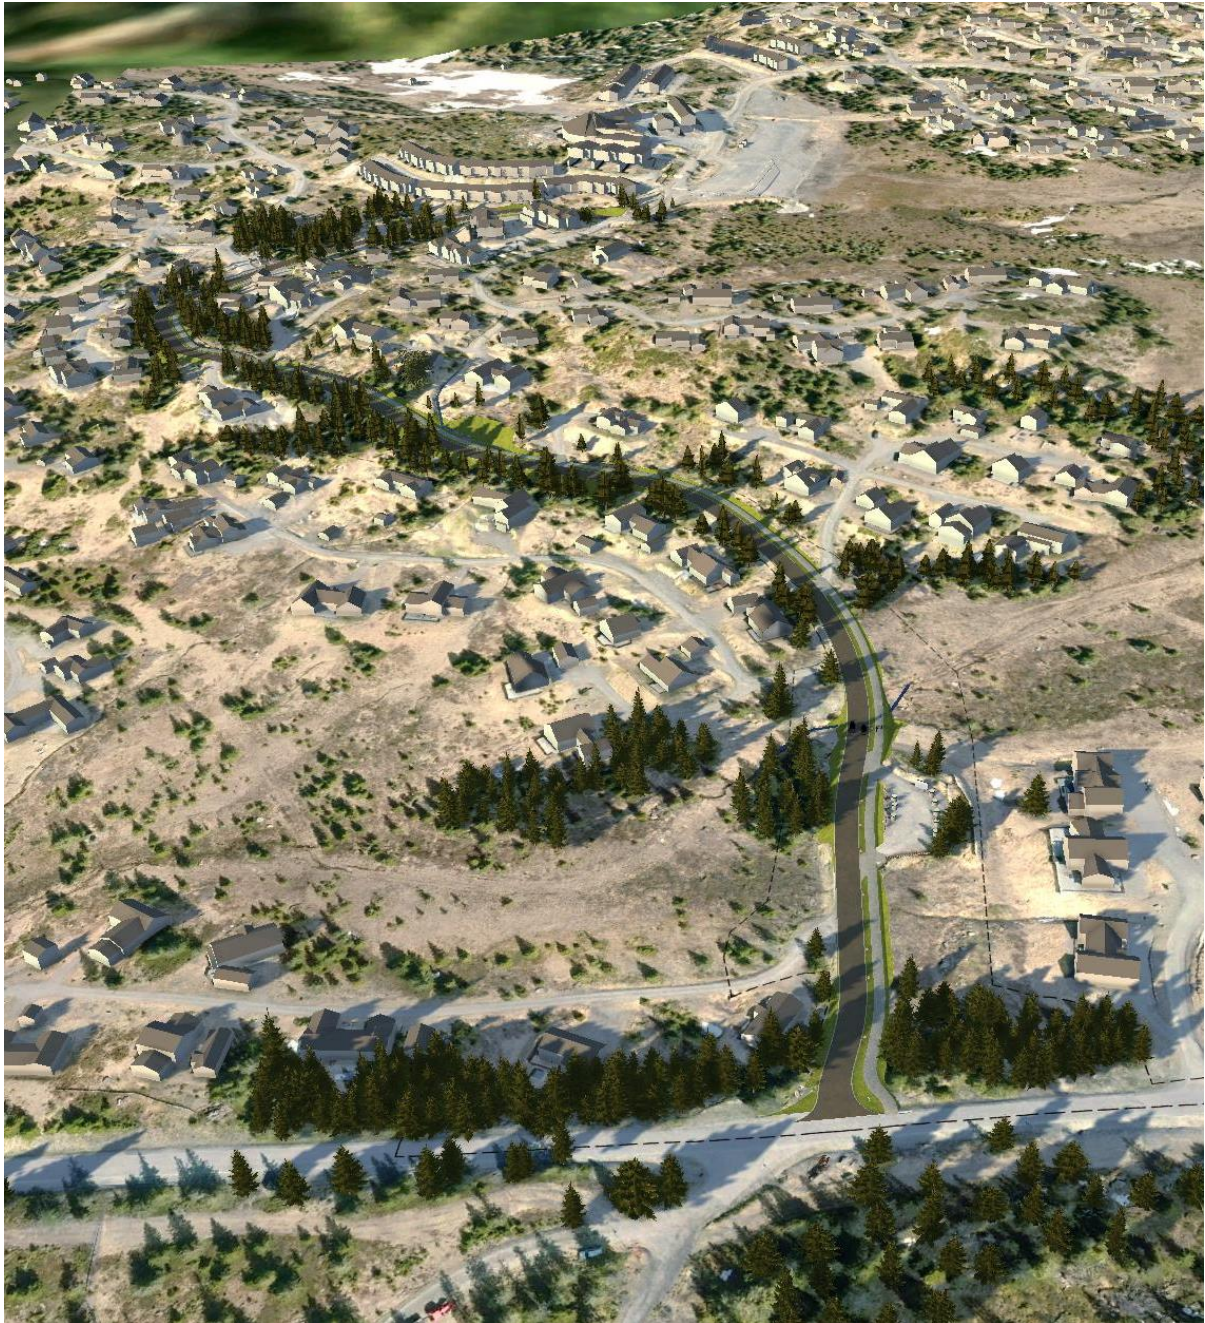
Figur 17: Planlagt tiltak fra fugleperspektiv

Det har vært et mål for planleggingen at tiltaket skal kunne gjennomføres uten erverv av private eiendommer. Derfor er kjørevegen i siste del av prosjektområdet sidejustert for å få plass til å utvikle nødvendig tverrsnitt. I det følgende presenteres nøkkelstandpunkter fra etablert visningsmodell med en kort beskrivelse rettet mot omfang av planlagt tiltak sammenlignet med 0-alternativet. En oversikt over standpunktene gjengis på neste side

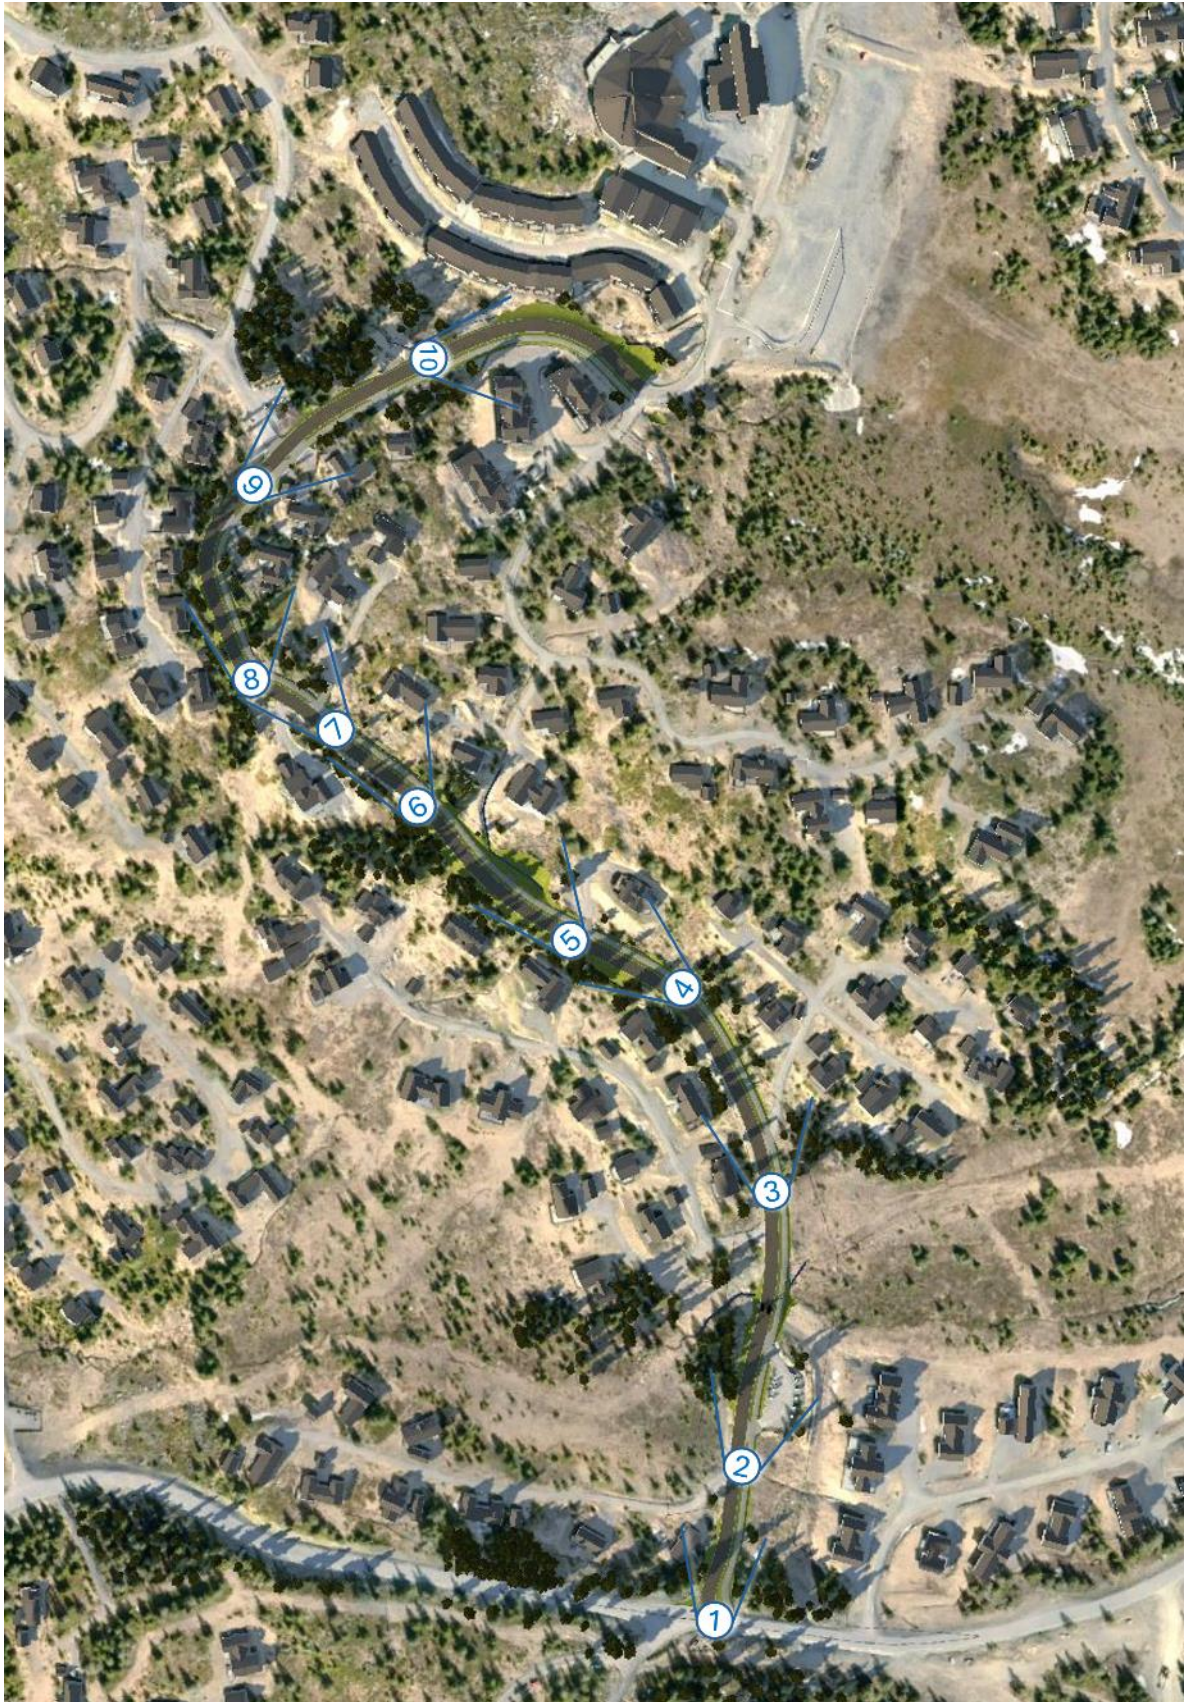
Figur 18: Oversikt standpunkter for 3D-perspektiver

Figurer med suffiks A vil være en gjengivelse av eksisterende situasjon, mens suffiks B viser prosjektert tiltak.

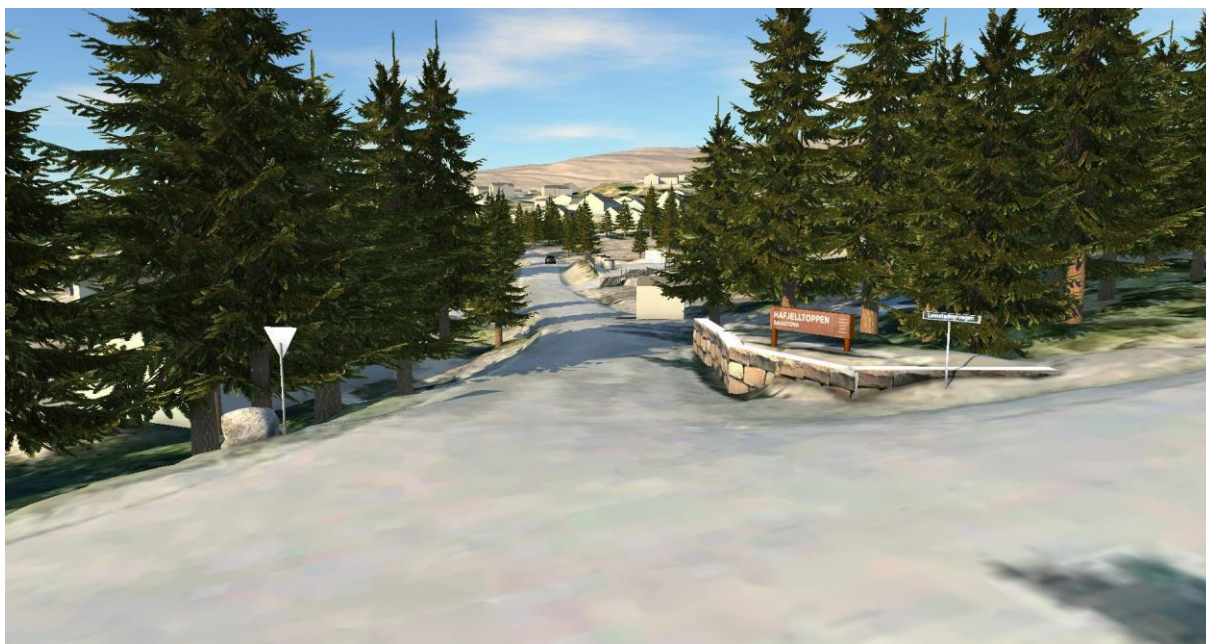
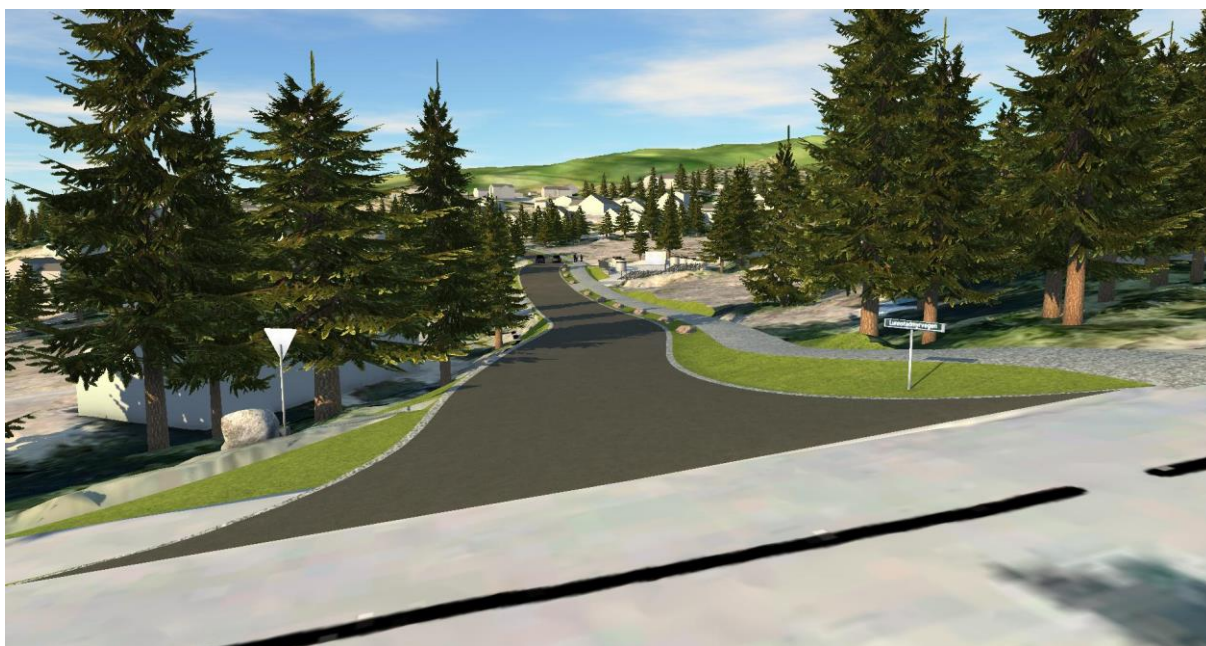
Standpunkt 1A

Krysset er i dag relativt utflytende og har en ugunstig vinkel og vertikalprofil mtp. siktforhold, særlig mot trafikk fra Ilsetra. Krysset foreslås derfor med en mer rettvinklet kobling og tydeligere kanalisering. Linjen løftes noe for å tilfredsstille krav til vertikalkurvatur. Dagens dekorative mur må gi plass til gangvegens avslutning mot Hundersætervegen. Det vil være rom for å re-etablere muren på utsiden av nytt vegareal. Trærne nærmest krysset må fjernes eller kvistes for å tilfredsstille krav til frisikt. Kryssets sideterreng vurderes allikevel å kunne videreføre dagens frodige inntrykk

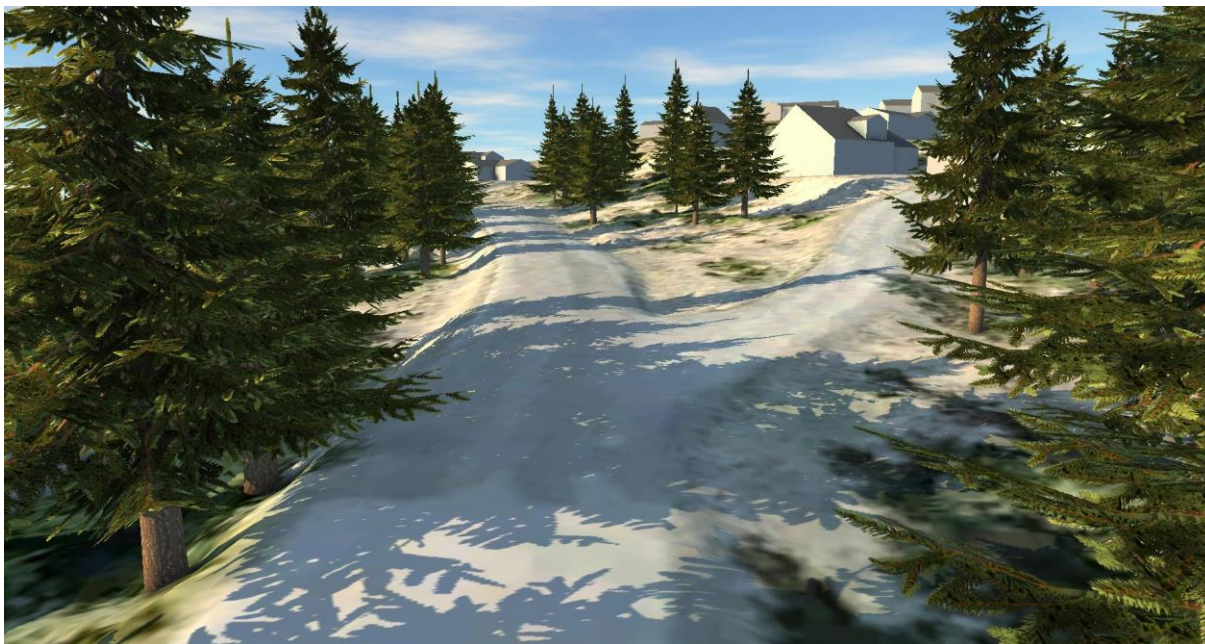
Standpunkt 3A

Partiet består i dag av flere små retningsendringer/kurver som foreslås sydd sammen til én sammenhengende kurve med mer sammenfallende horisontal- og vertikalkurvatur. Romkurven får dermed et ryddigere og mer harmonisk uttrykk. Sideterrenget er såpass slakt at gangvegen kan etableres med god terrengtilpasning.

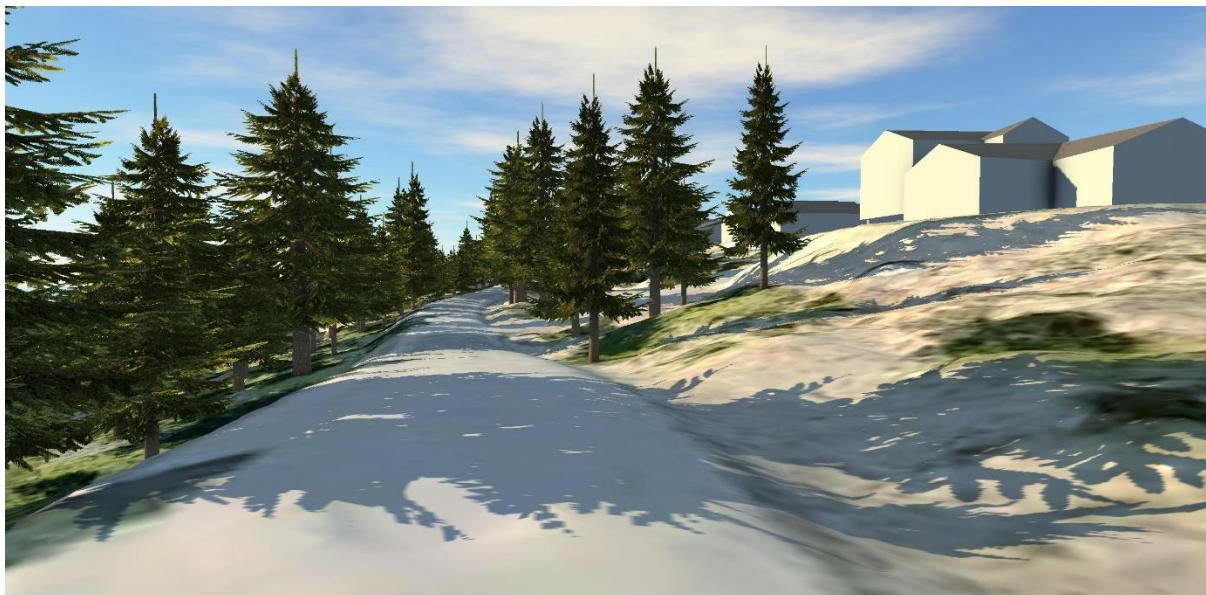
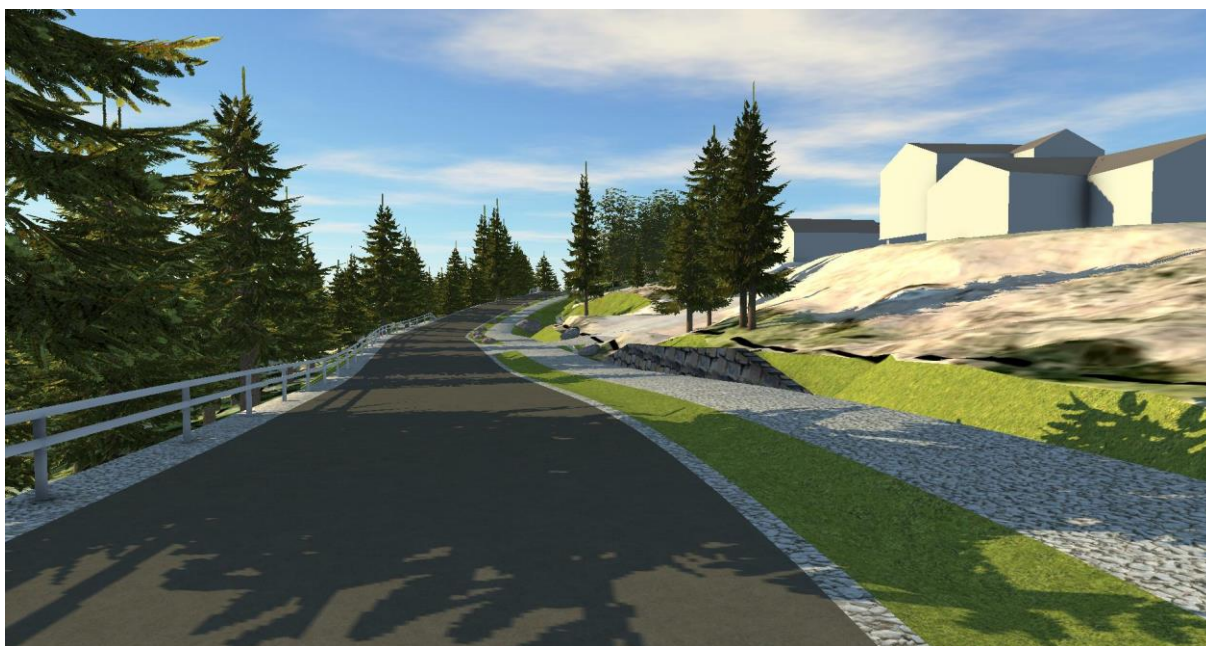
Standpunkt 4A

Mens standpunktene 1-3 alle har vært langs Lunnstadmyrvegens bredere sørparti ligger standpunkt 4 på vegens smaleste delstrekning, med bredde ned mot 4,5 meter. Dagens vegfylling er da også på sitt bratteste her. Vegbredden er en sannsynlig funksjon av sideterrengets brattere helning, og her finner en også tydelige innslag av blokkmark.

Etablering av vegrekkverk gjør at vegen mister noe av den visuelle forbindelsen med eiendommene langs vegens venstre side, men valg av rørrekkverk fremfor tradisjonell W-skinne er et avbøtende tiltak i så måte. Vegens høyre side bør søkes rekonstruert ved hjelp av stedlig blokkmark som beskrevet i rapportens kapittel 5.3.1.

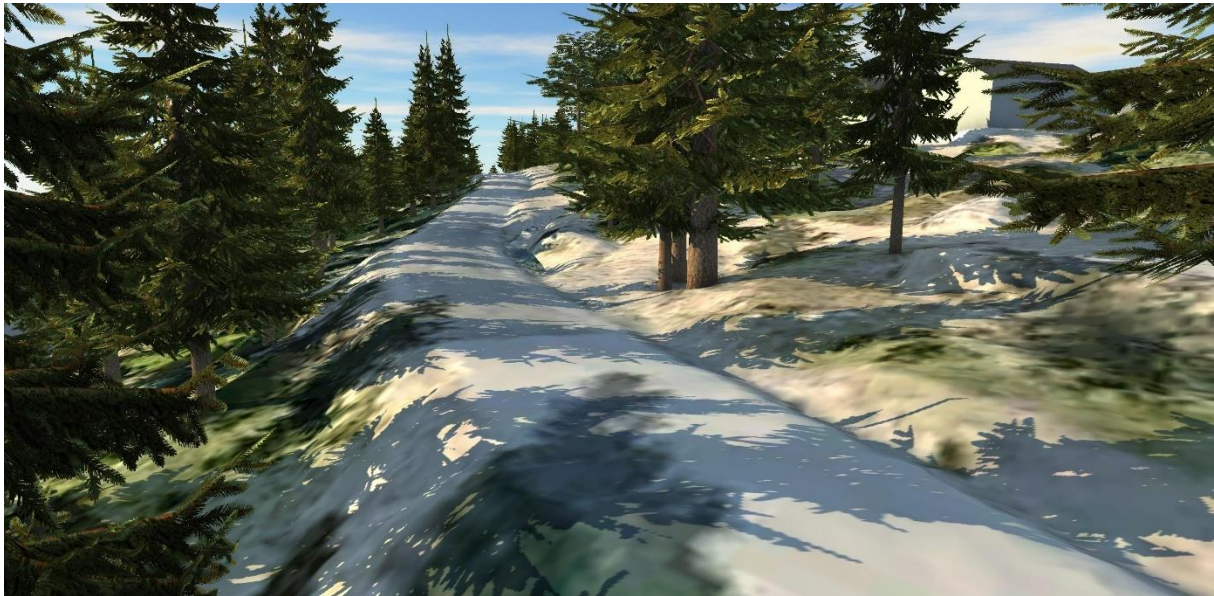
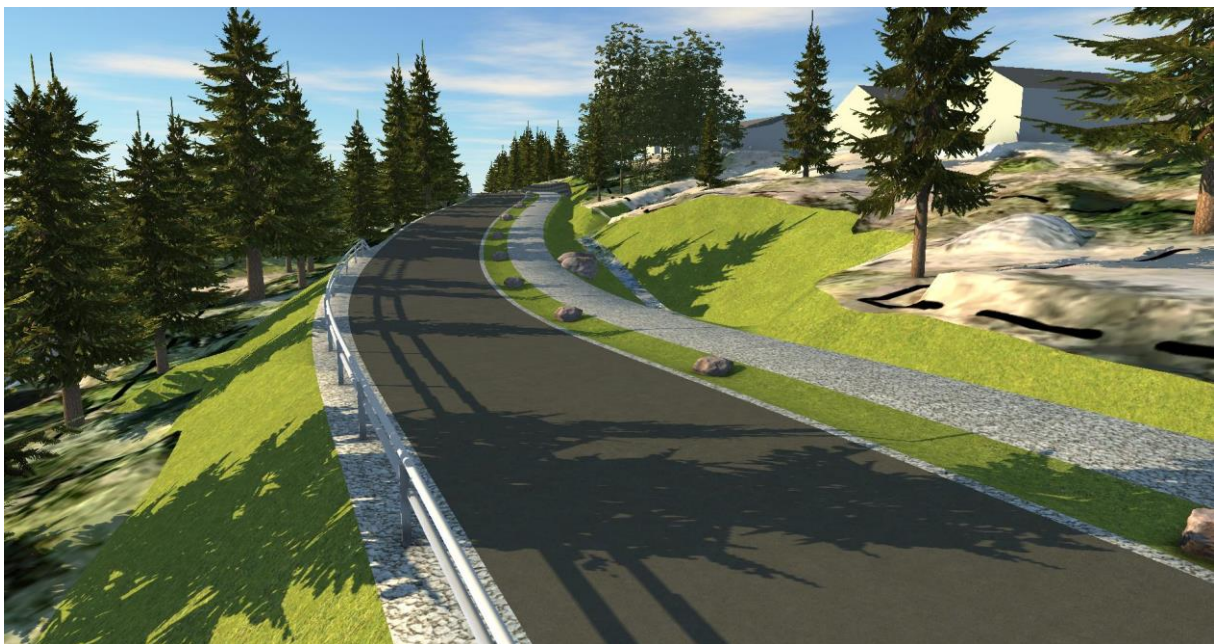
Standpunkt 5A

Nedføring og senere kryssing av Bjørgebekkens nordre løp vil kreve moderate endringer av vegens sideterreng, særlig for å oppnå tilstrekkelig sedimenteringskapasitet. Krav til nødvendig overdekning av oppdimensjonerte stikkrenner gjør at kjørende mister visuell kontakt med vannspeilet, men dette anses ikke som en visuell kvalitet i dagens situasjon. Gående langs gangvegen vil imidlertid kunne oppleve bekken i relativ trygghet fra hjulgående trafikk. Sedimenteringsbassenget skal gis en naturlig utforming.

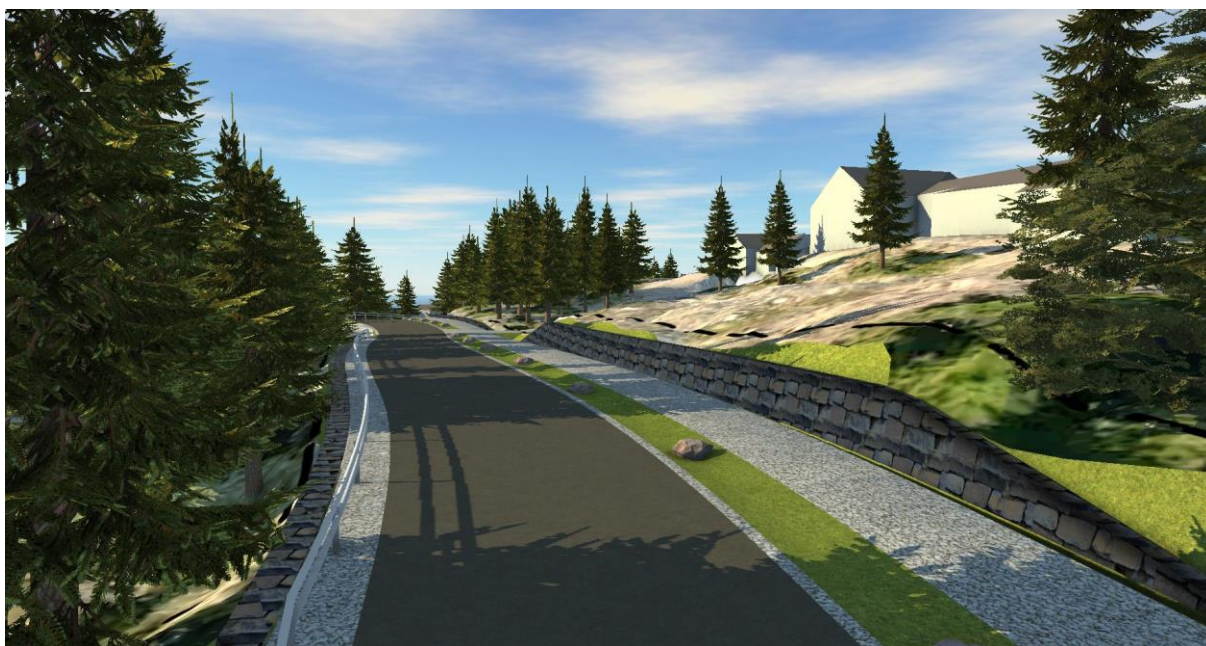
Standpunkt 6A

I likhet med situasjonen 150 meter lenger sør er sideterrenget her brattere og dagens veg smal. For å få plass til nødvendig tverrprofil foreslås derfor etablering av en støttemur, ca 50 meter lang og med vishøyde opp til 1,4 meter over gangvegens nivå.

Siden vertikalflaten avsluttes et stykke under fotgjengerens øyehøyde vurderes imidlertid ikke støttemuren å begrense utsynet og på den måten påvirke reiseopplevelsen i negativ grad. Dette er også et av partiene hvor det er grunn til å tro at fjellet har begrenset overdekning, og muren vil kunne brytes strekningsvis av stedlig fjell.

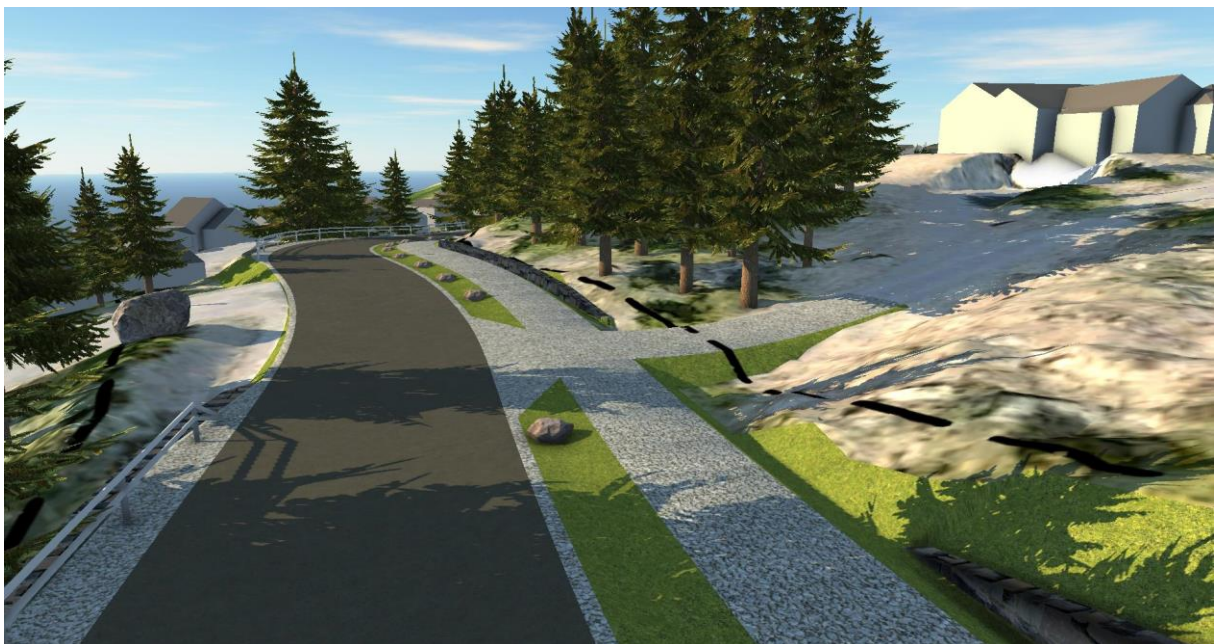
Standpunkt 7A

Dagens veg har her et høybrekk så markert at det i adkomstutredningen er identifisert som et nødvendig utbedringspunkt med tanke på stoppsikt og dermed trafiksikkerhet. I tillegg endrer eiendomsstrukturen seg, og grenser mot private eiendommer på tiltakssiden ligger tettere på dagens veg. For å bevare sikkerhetseffekten av et enhetlig sidevalg mht. gående og syklende foreslås derfor en parallellforskyvning av kjørevegen, samtidig som høybrekket utbedres. Det er planlagt en lav mur mot private eiendommer på innsiden/høyre side for å unngå inngrep her. Terrenget er imidlertid av en slik beskaffenhet at vertikalspranget her tenkelig kan bestå av fjell i dagen eller stedlig blokkmark.

Inntrykket av veganlegget blir her mer visuelt dominerende enn tilfellet er i dagens situasjon og rekonstruksjon av sideterreng blir et vesentlig punkt i det videre arbeidet.

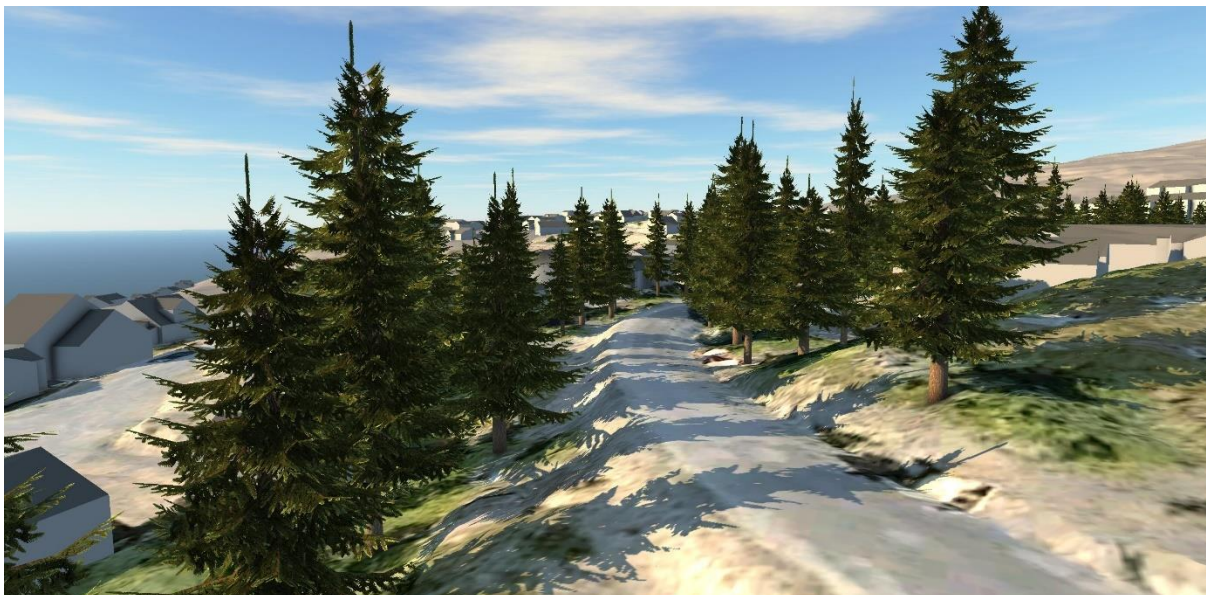
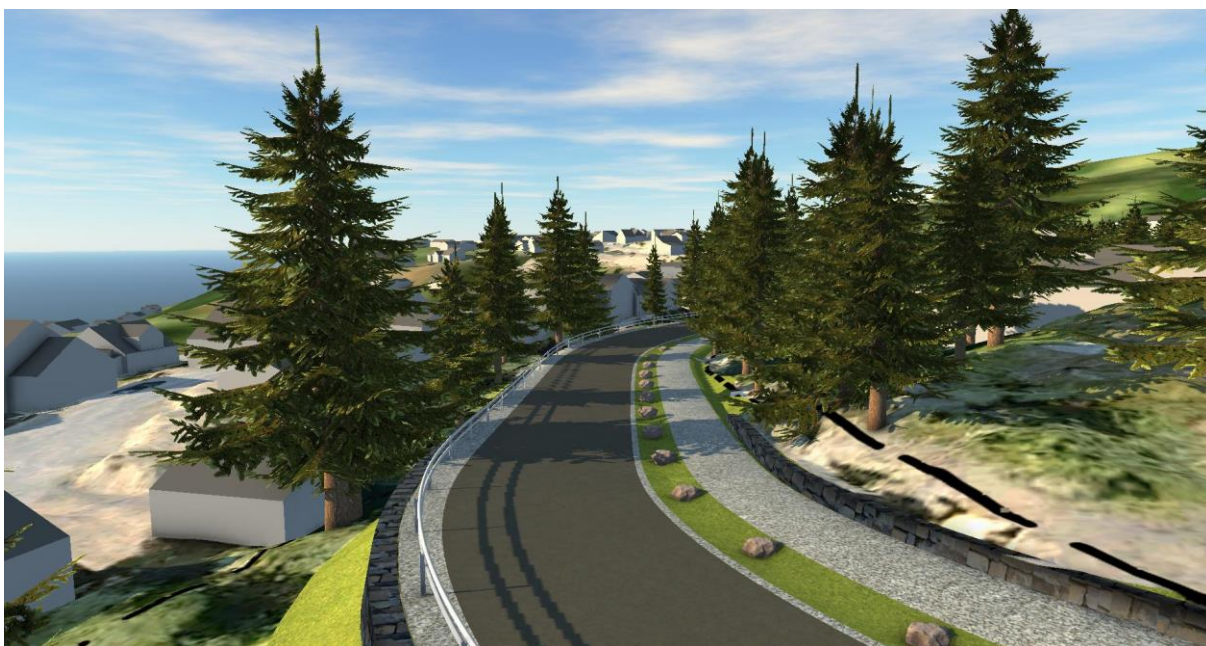
Standpunkt 8A

Situasjonen kan betegnes likt som ved standpunkt 7, men sideforskyvningen gjør her at kjørevegen får økt nærføring til østsiden av fire fritidseiendommer på nedsiden av Lunnstadmyrvegen. Hyttene er alle henvendt mot sine adkomster mot vest knyttet til felles adkomst fra Vardvegen, men utsynet fra baksiden vil påvirkes i negativ grad. Det er imidlertid grunn til å anta at deler av dagens vegetasjonsskjerm mot bebyggelsen kan bevares.

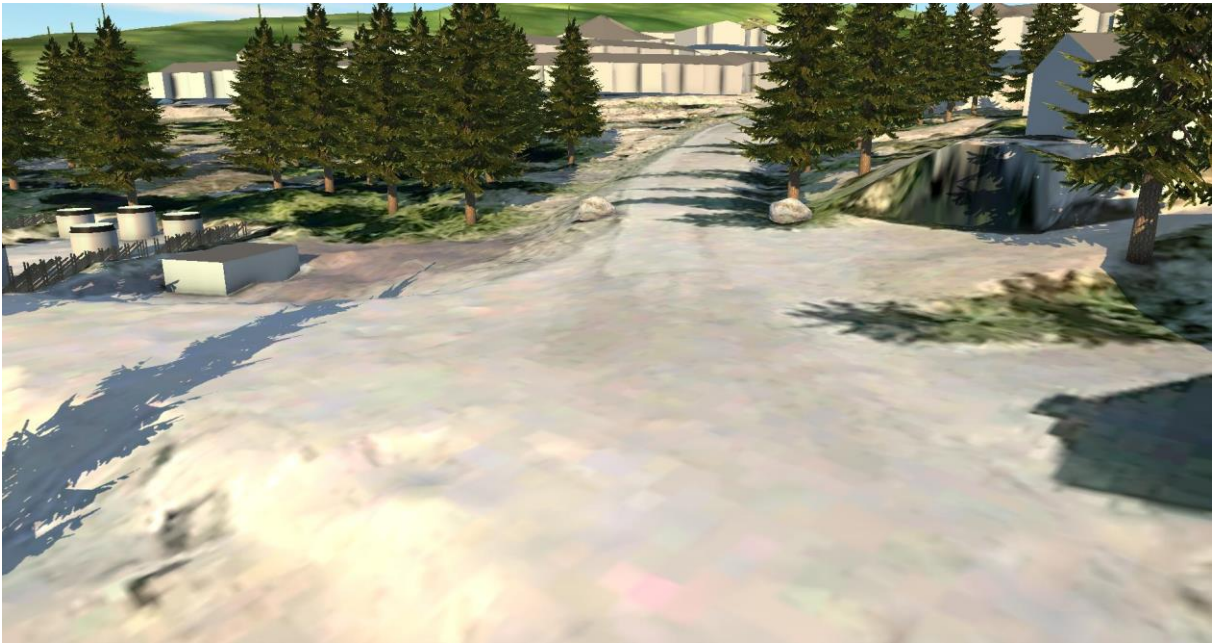
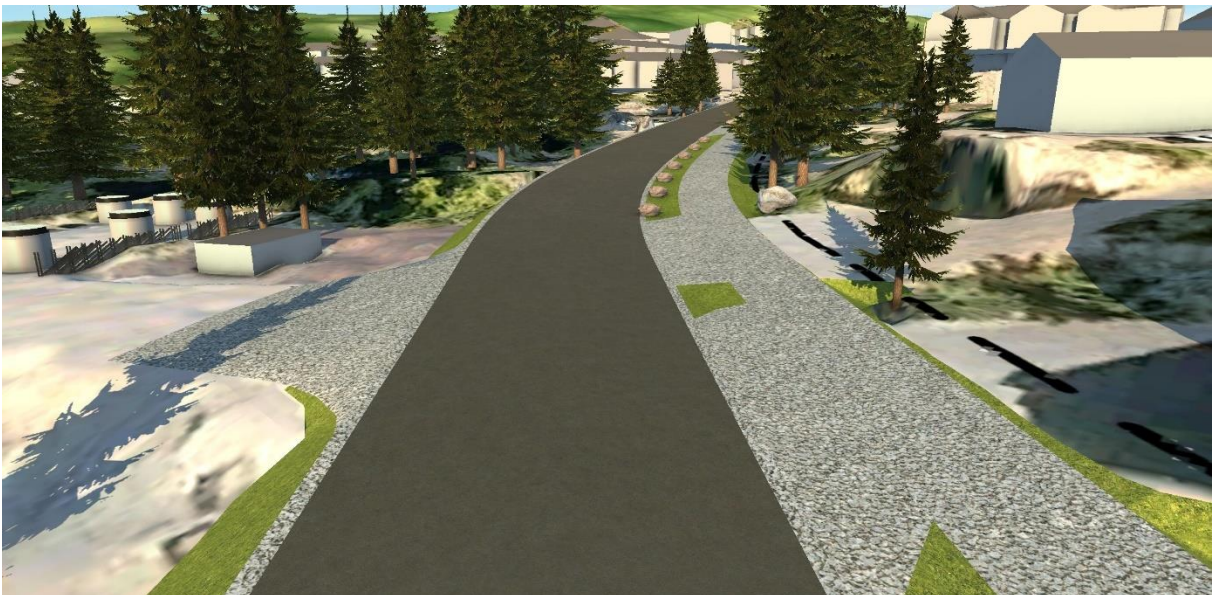
Standpunkt 9A

Sideterrenget er her slakere, og det økte tverrprofilet kan avvikles uten store terrengforandringer. På insiden forutsettes det etablert en grøft for å lede overflatevann fra vegens sideterreng mot etablert krysningspunkt nedstrøms. Grøften bidrar til at vegens forbindelse med tilstøtende terreng brytes i noe større grad enn tilfellet er i dagens situasjon.

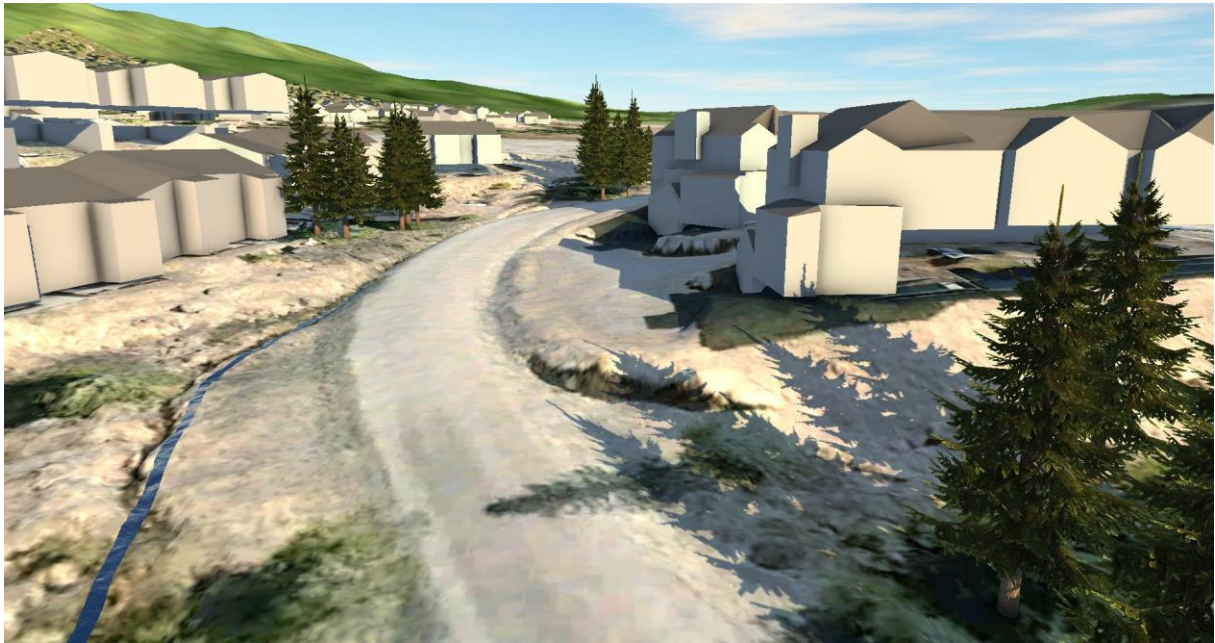
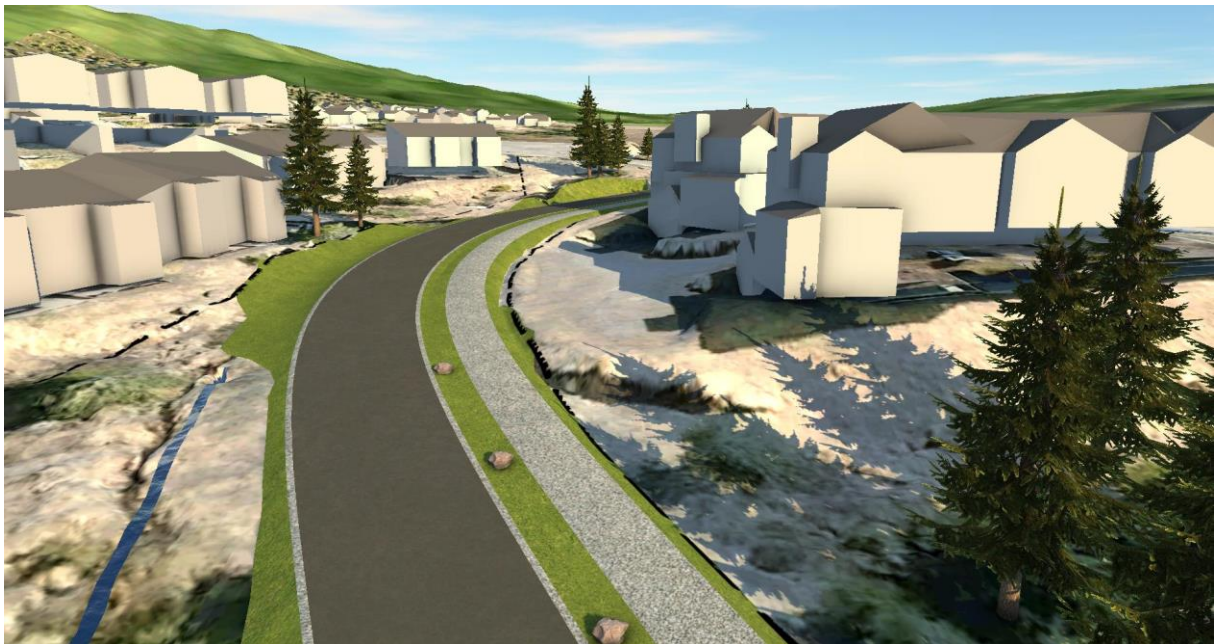
Standpunkt 10A

Situasjonen er tilsvarende som ved standpunkt 9, et slakt sideterreng gir godt rom for planlagte tiltak. Vegens venstre side vil her få en utvidet grøft med formål å lede Stubberudbekken. Denne vannvegen er imidlertid planlagt med en naturlig utførelse av vegetasjon og terreng og vil kunne fremstå med sterkere terrengtilpassing enn dagens situasjon, hvor bekken går i et halvt rør.
