Oppdragsgiver: Øyer kommune  
Oppdragsnr.: 5176668 Dokumentnr.: N06

## ► Hydraulisk vurdering av kulvert under E6 - Søre Brynsåa

I dette notatet er følgende spørsmål fra Statens vegvesen (SVV) svart ut, med fokus på E6.

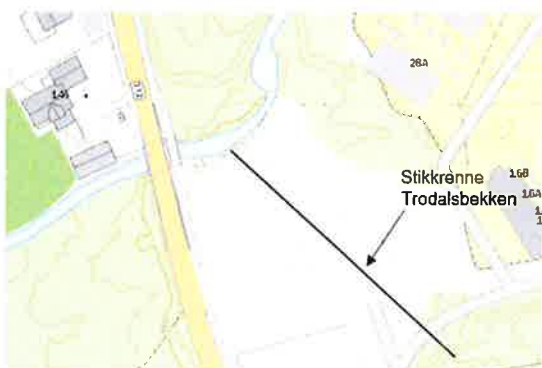
Figur 1. Stikkrenne (Ø600) Trodalsbekken.

Trodalsbekken er ført til Søre Brynsåa oppstrøms Kongsvegen i et Ø600 rør, se Figur 1. Røret har for lite kapasitet til en 200-årsflom med klimapåslag ( $5,2 \text{ m}^3/\text{s}$ ), og da vil vann renne ukontrollert over Furuvegen, Kongsvegen og videre til E6 og Lågen.

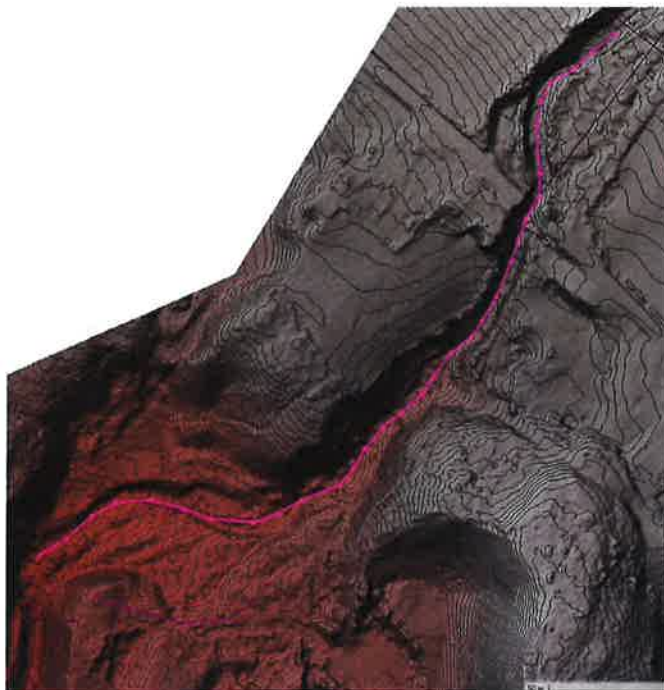
Figur 13. Plassering av lengdeprofilen vist i Figur 12.

Vannhastighet fra ca. 85 m oppstrøms brua til ca. 275 m nedstrøms brua er sammenlignet for før- og etter utskifting av bru og etablering av flomvoll, se Figur 12 og Figur 13. Vannhastighetsforskjellen er størst direkte oppstrøms brua, og gjelder inntil ca. 50 m oppstrøms. En hastighetsforskjell mellom 0,5 – 1,0 m/s gjelder i ca. 100 m nedstrøms brua.

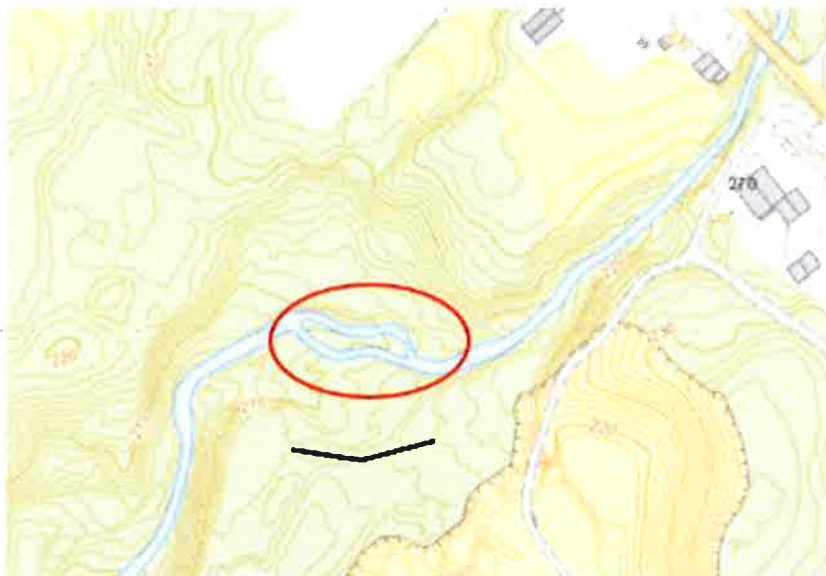
Figur 14. Plassering av flomvoll nord for boligtomt.

Det eneste tiltak i Søre Brynsåa mellom Gamlevegen og Kongsvegen er etablering av en flomvoll ca. 32 m fra elvekanten, se Figur 14. Dette er et flatere parti i Søre Brynsåa, og i dag ligger det en ør av stein og grus i elva, som viser at masser avsettes her. På det minste er forskjellen mellom sadelpunktet for terrenget på venstre side og elvebunnen ca. 3 meter. Dersom det avsettes mye løsmasser i dette flate området, så er det fare for at Søre Brynsåa kan endre løp og renne rett gjennom Trodalen boligfelt.

Lengden til flomvollen som er markert i Figur 14 vil være omtrentlig 55 m. Det er vurdert at topp flomvoll bør ligge på ca. kote 214 moh., som tilsvarer terrengnivå på høydedraget som vollen avsluttes mot. Det innebærer at vollen får en høyde på inntil ca. 1,5 m.
