## ► Søre Brynsåa

Tiltaksplan for flomsikringstiltak for Trodalen boligfelt

Oppdragsnr.: 5176668 Dokumentnr.: Versjon: C03 Dato: 2026-01-14

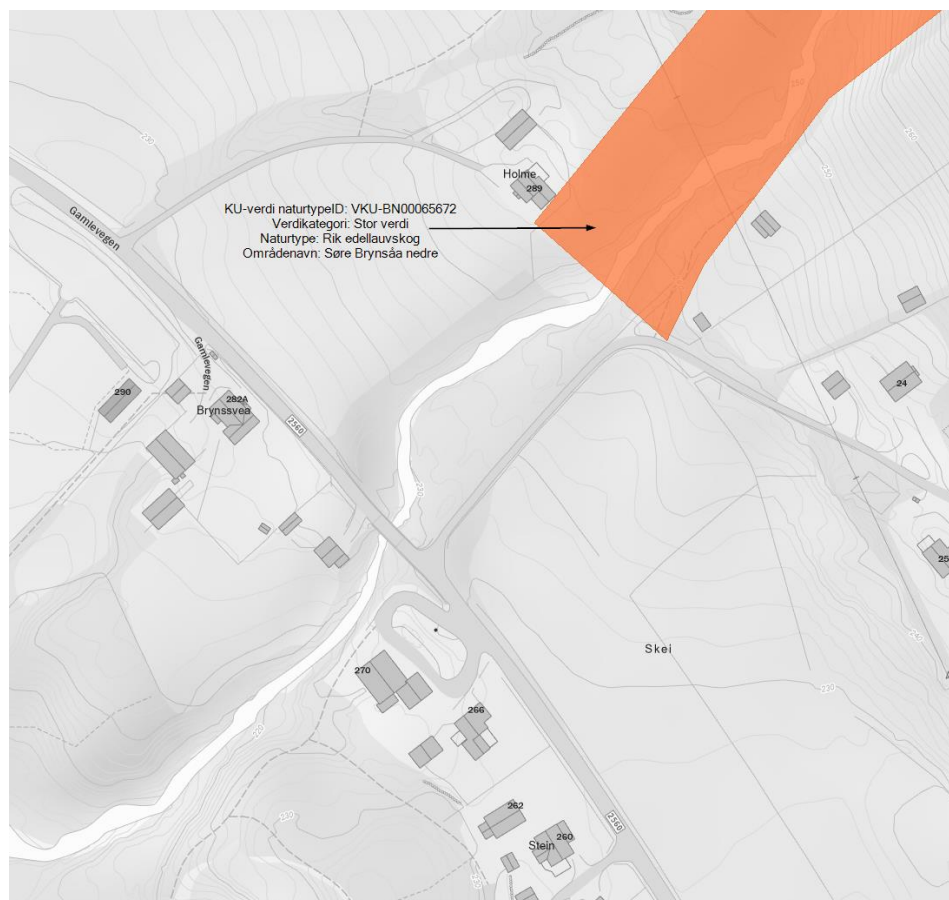
Figur 4: Registrert naturtype av stor verdi. (Naturbase kart, Miljødirektoratet, 02.02.2025)

Figur 4 viser registrert naturtype (rik edellauvskog) av stor verdi i øvre grense av tiltaksområdet.

Ved etablering av tiltak oppstrøms Gamlevegen må det ved fysisk avgrensning sikres at det ikke gjøres skade på registrert edellauvskog (Figur 4)
